# RELACION TEKNIK

**PASARELËN METALIKE NË HYRJE TË KALASË SË LEZHËS**

**SHKODËR NENTOR 2025**

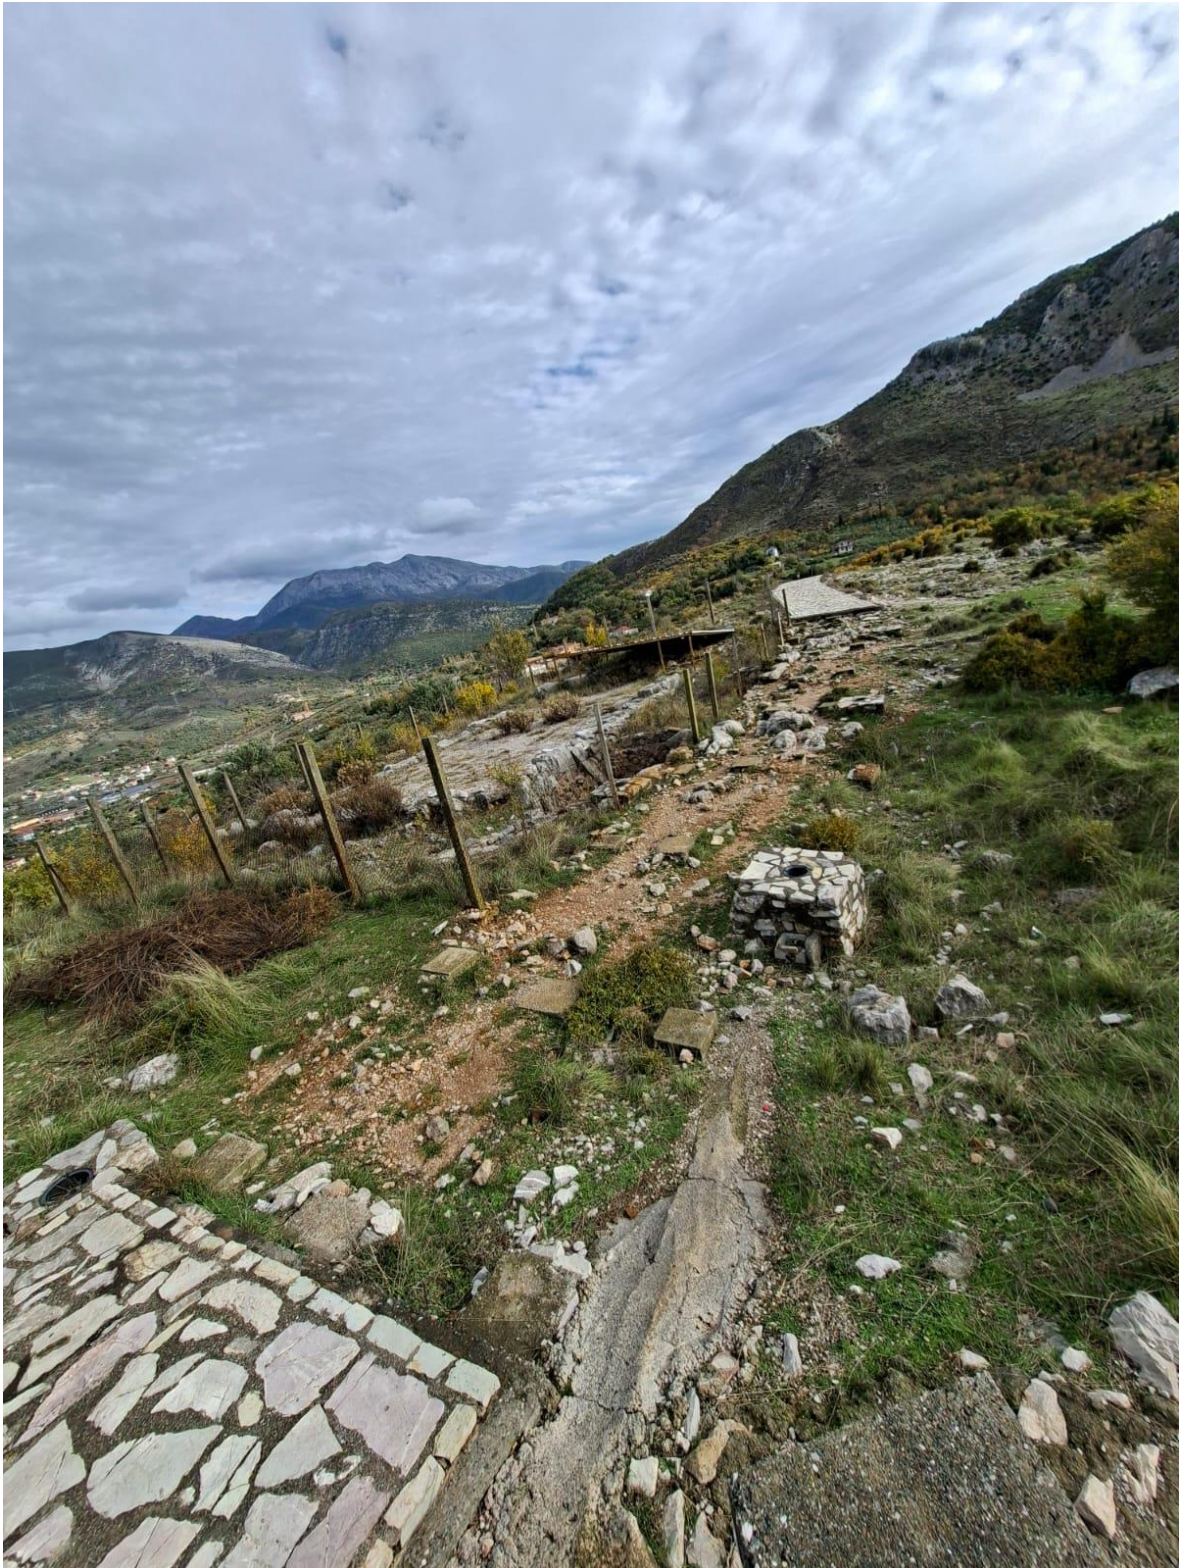
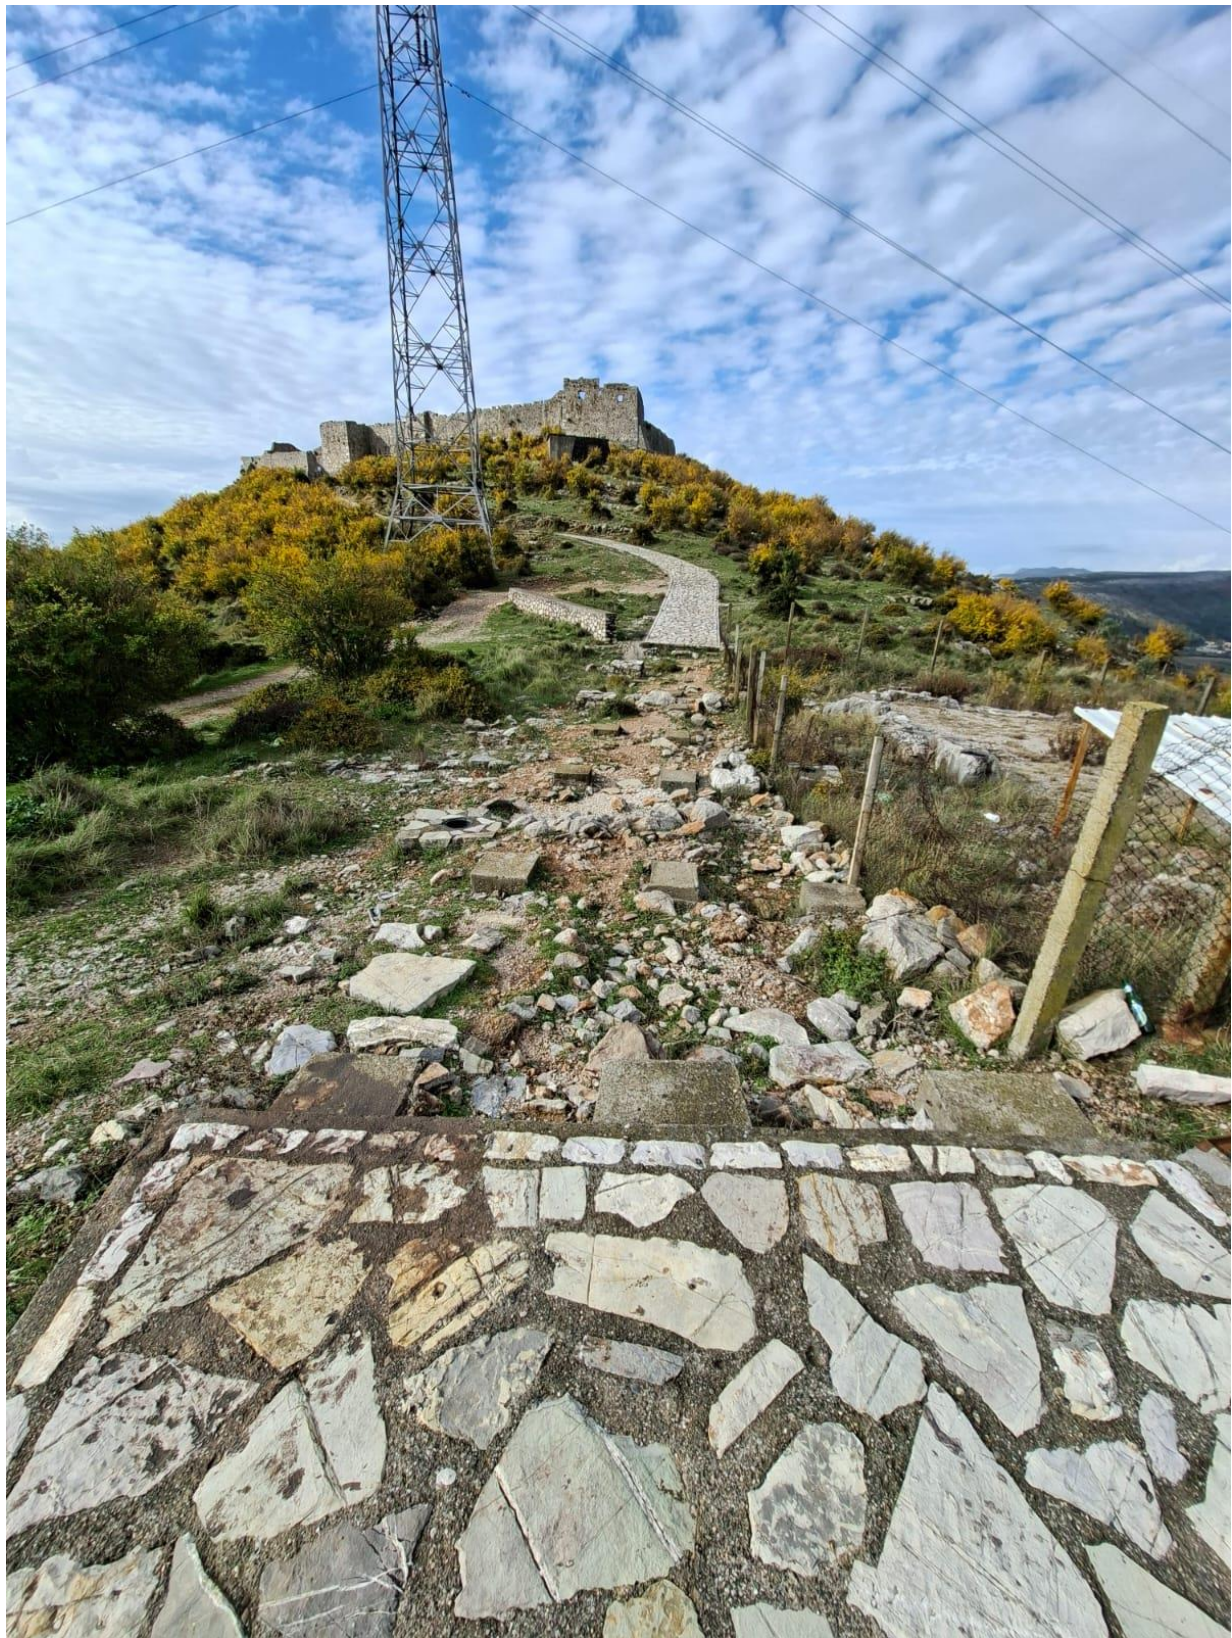
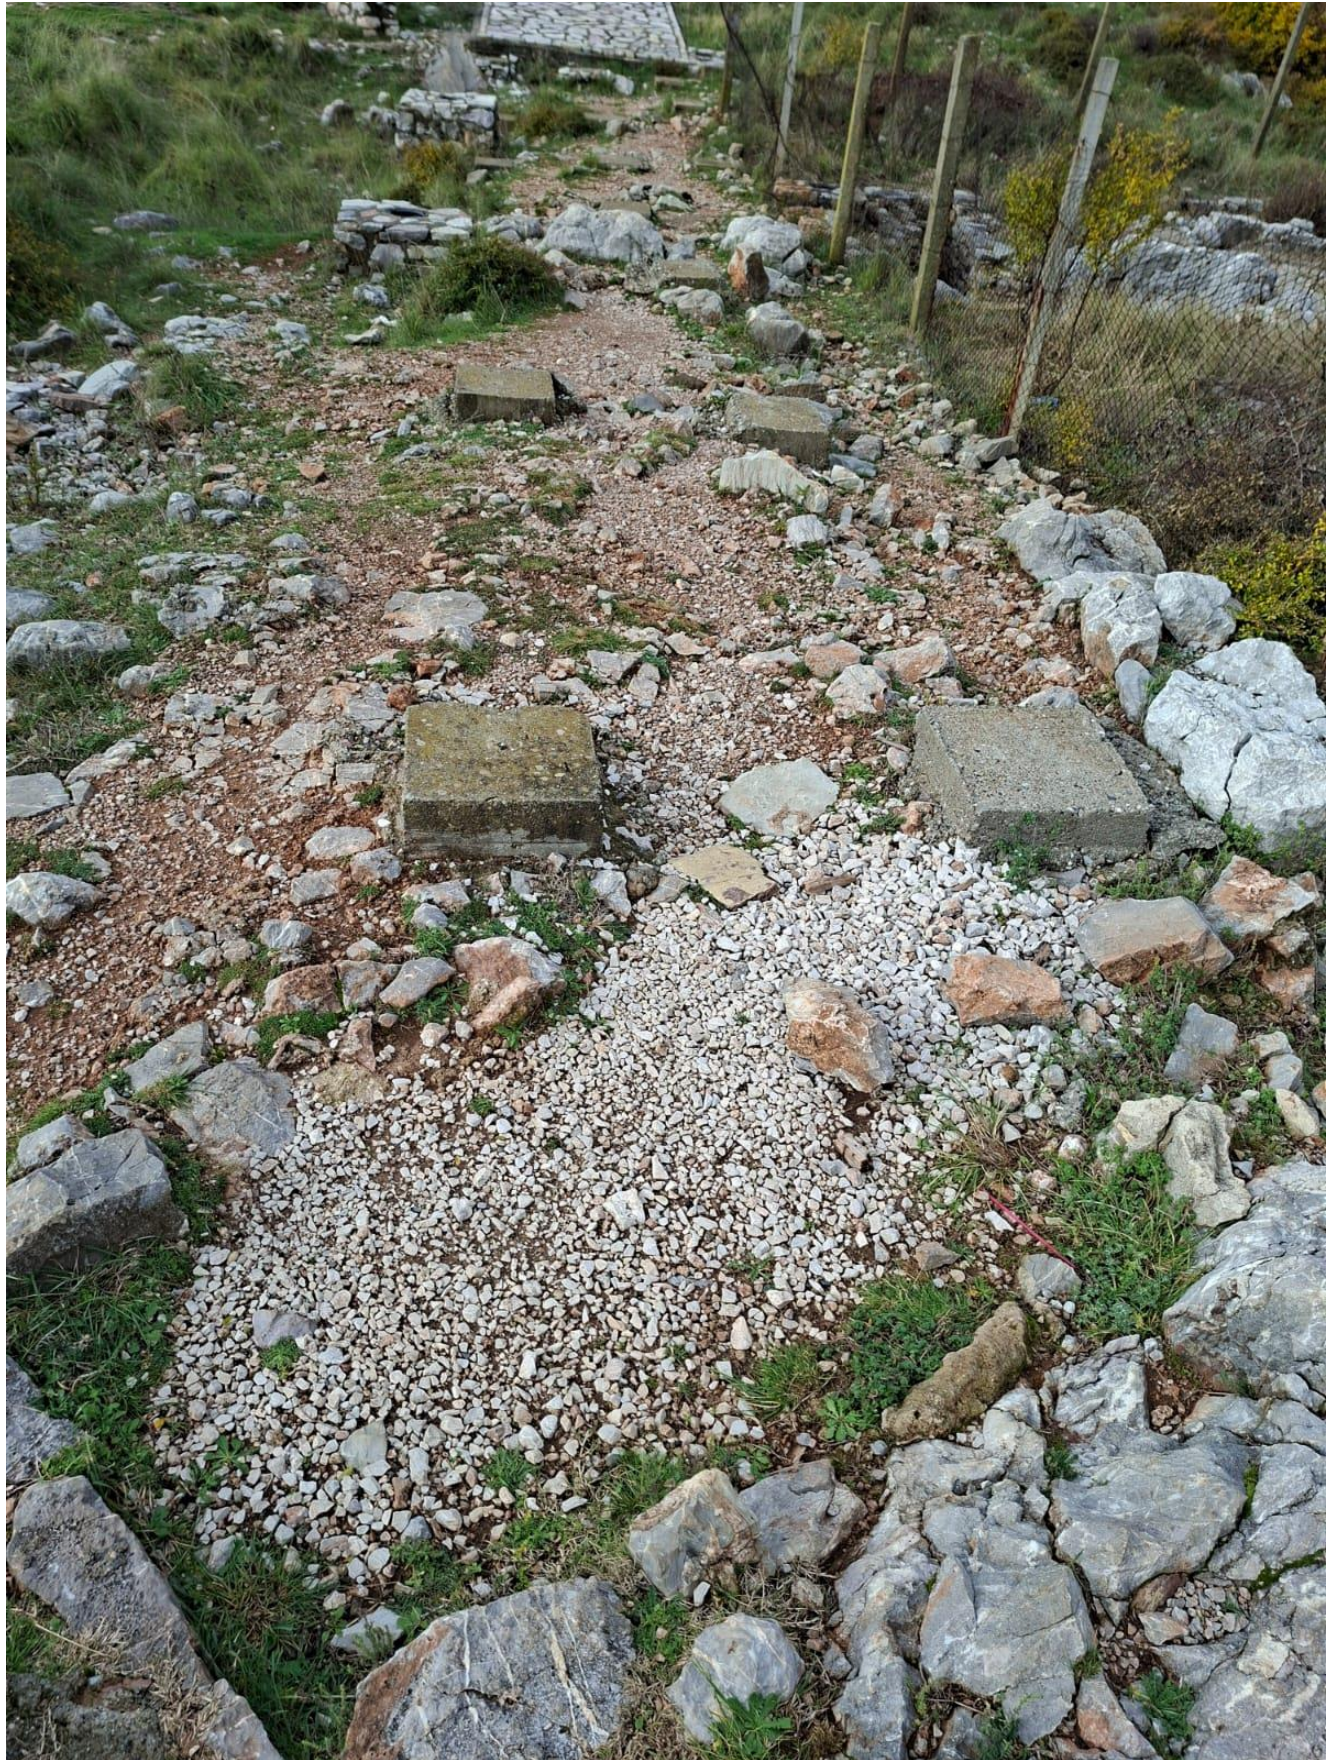
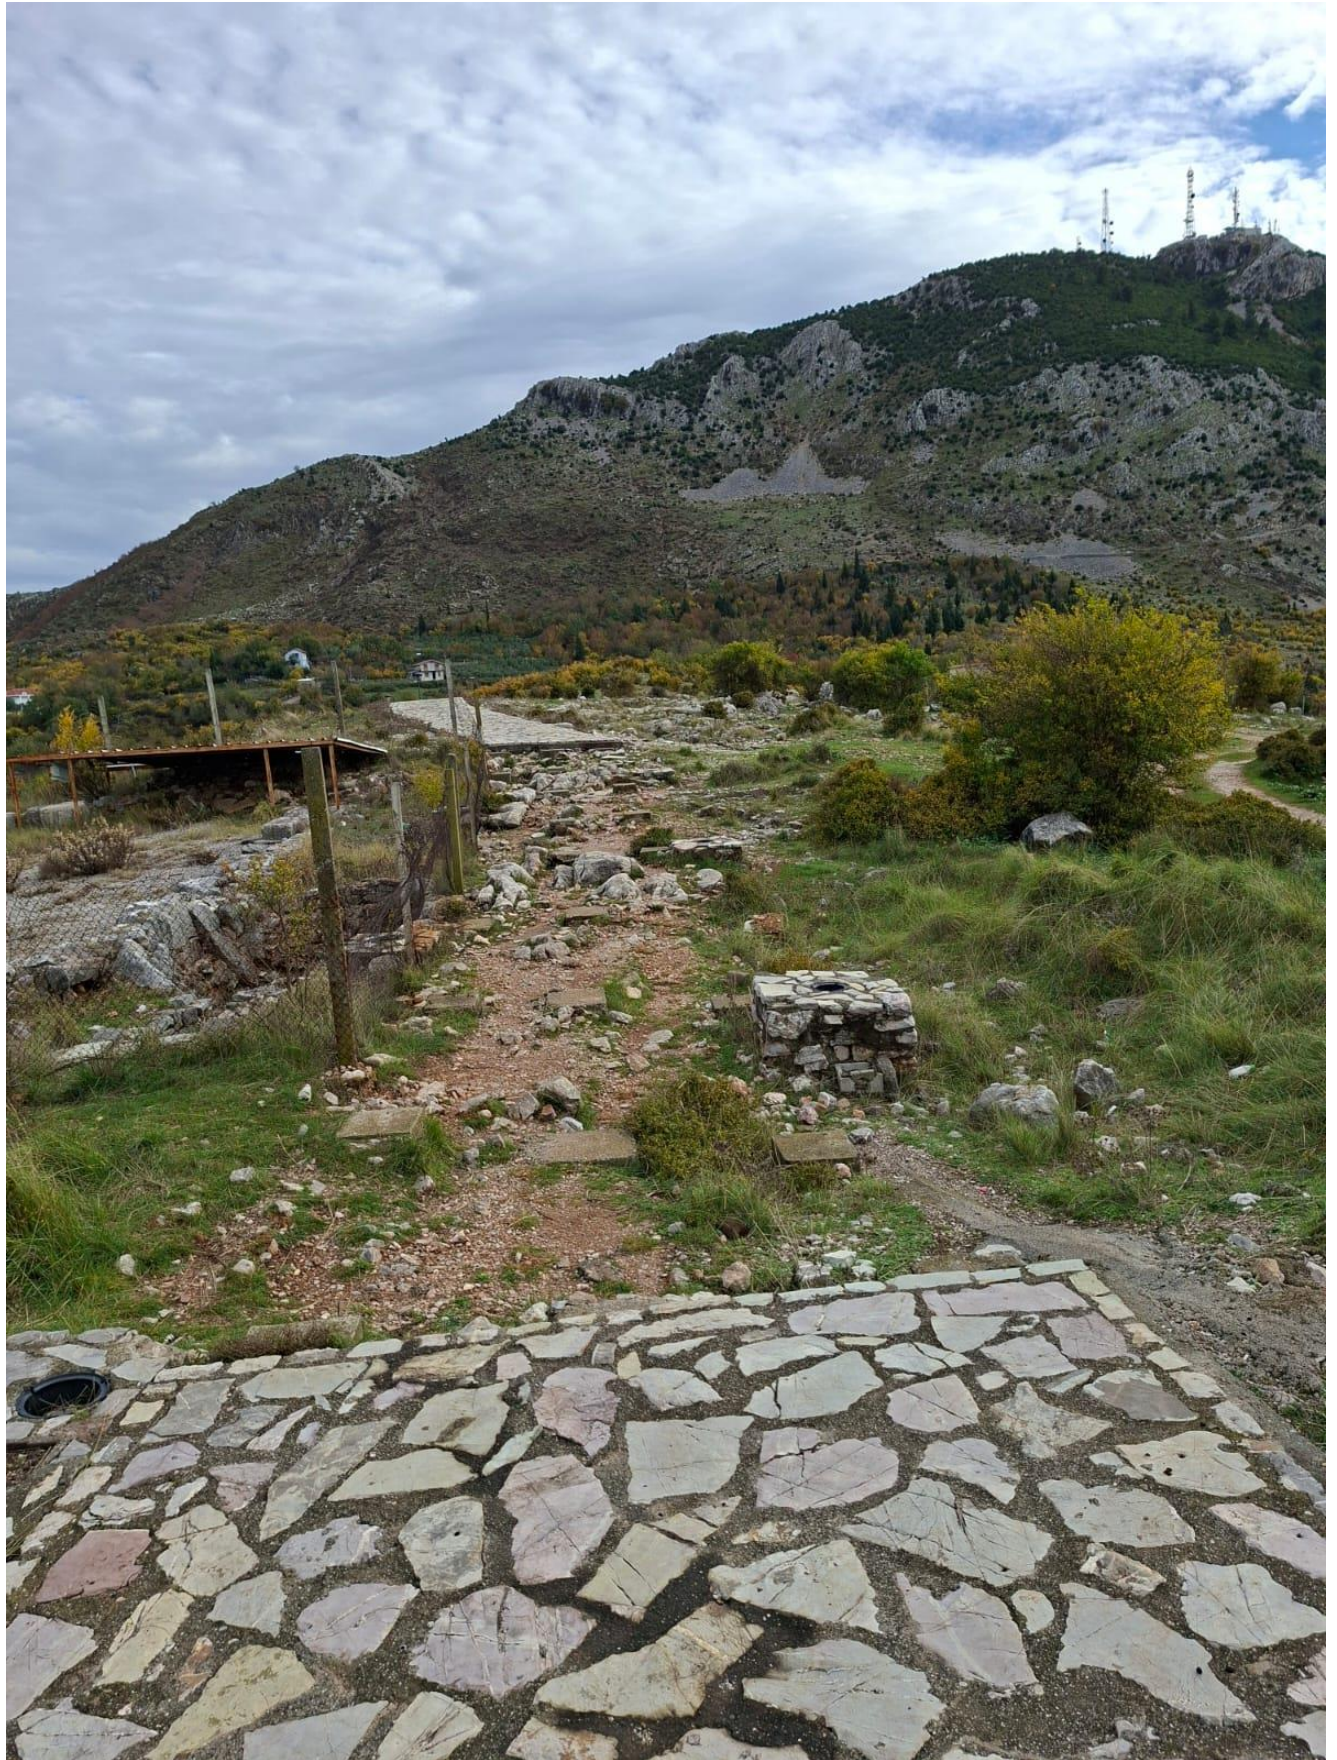
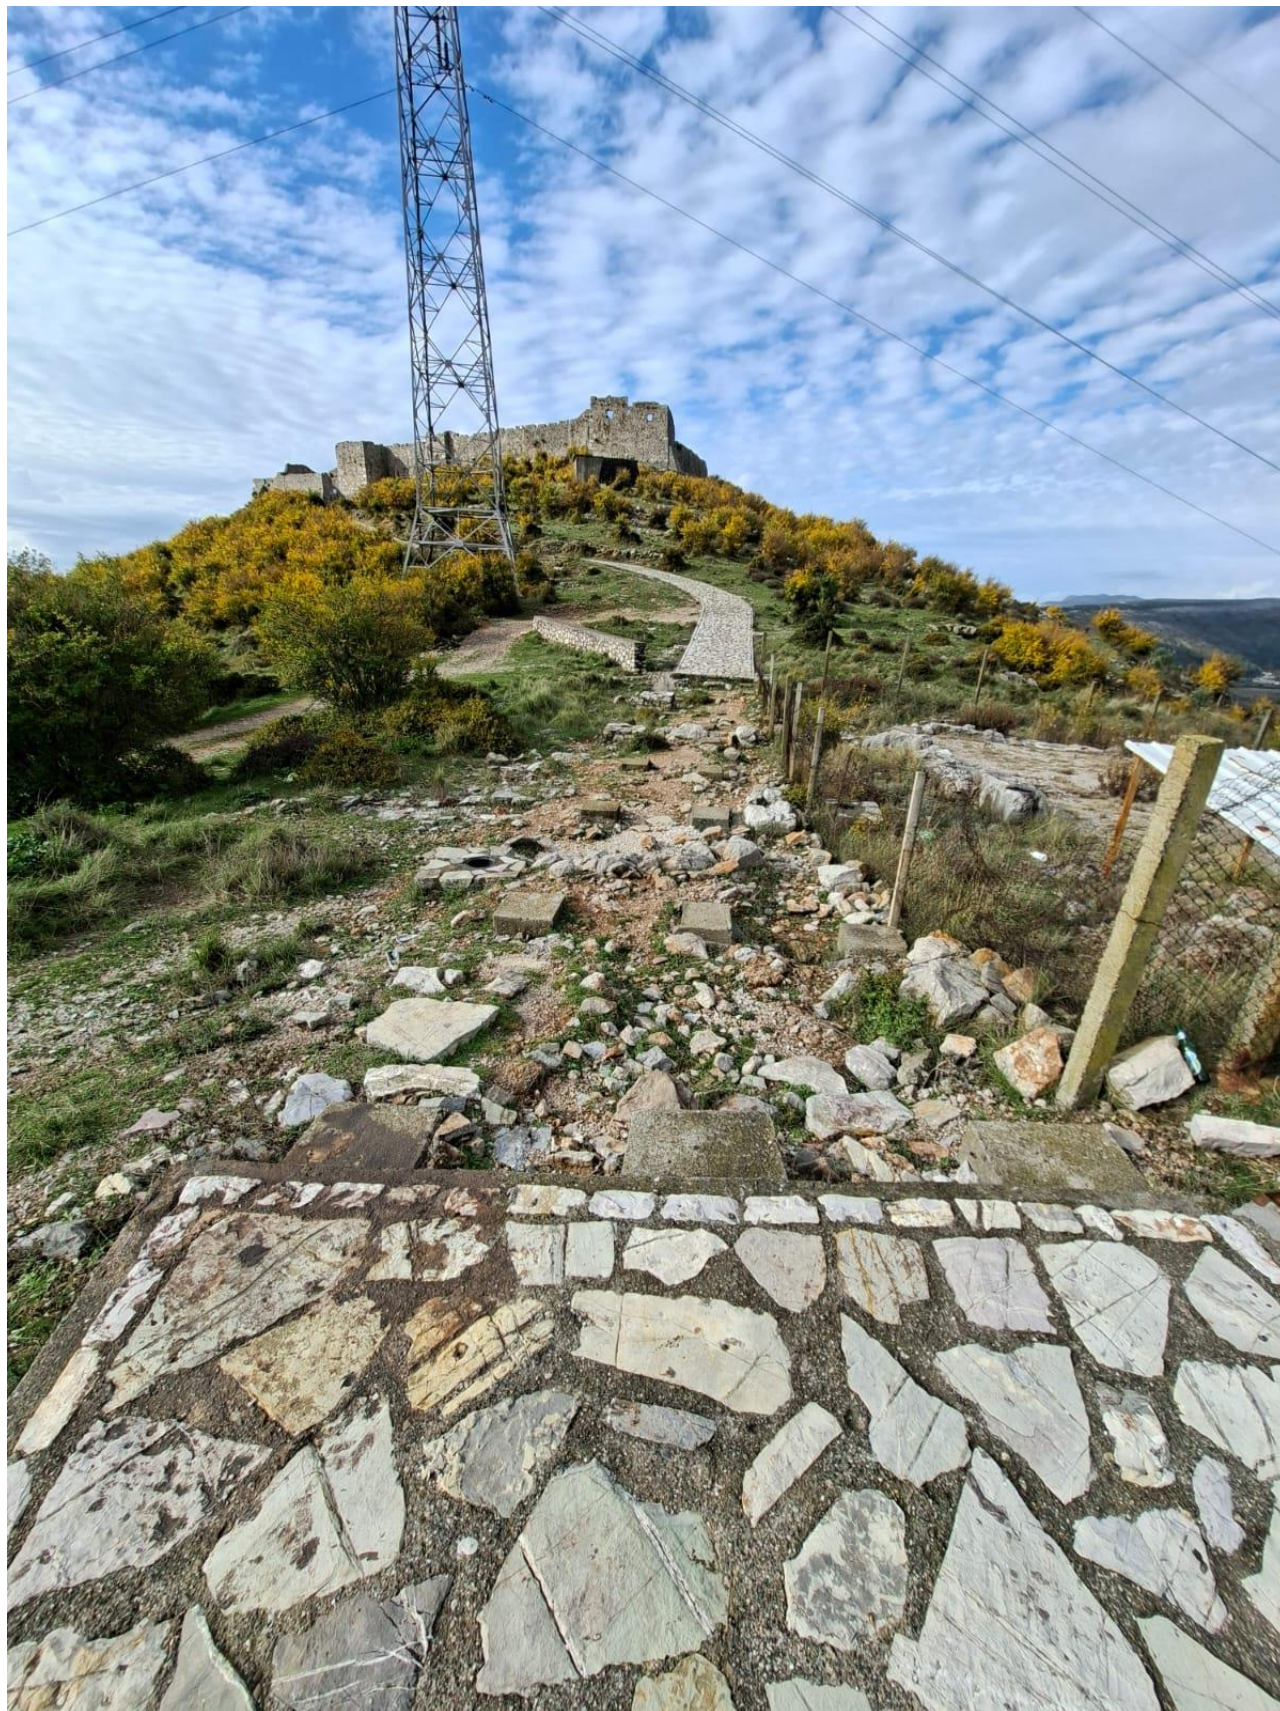
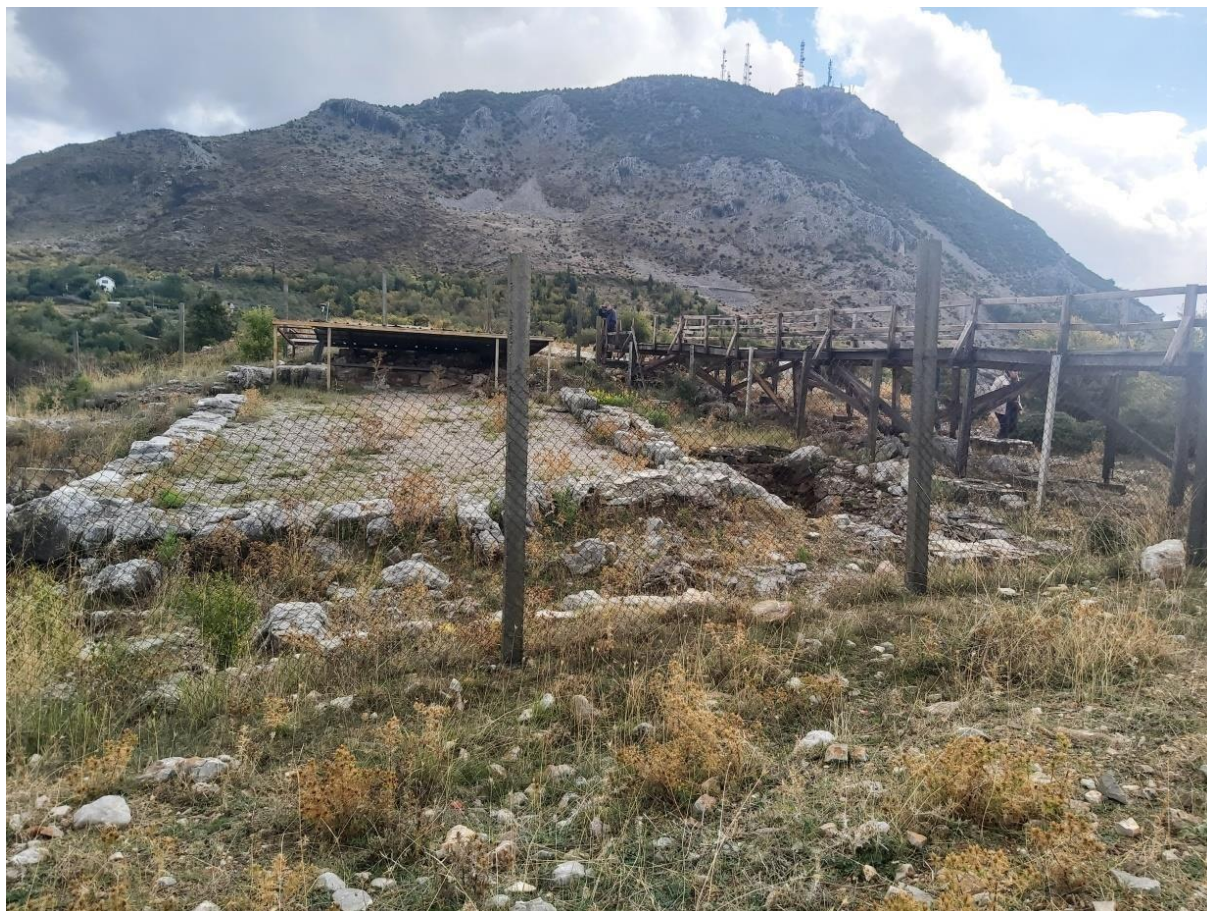
**FOTO TË GJENDJES EKZISTUESE (Nëntor 2025)**

Nga inspektimi në vend nga ana e specialistëve të DRTK, u konstatua se ura prej druri në hyrje të kalasë së Lezhës nuk ekziston më. Ura e vjetër paraqitej me probleme konstruktive, degradim të elementëve drusorë të strukturës mbajtëse e jo vetëm. Vërehej dëmtim i dyshemesë prej druri si dhe mungesë të elementëve të saj. Gjithashtu tepër të degraduar paraqiteshin edhe parmaket prej druri ku në disa pjesë kishte mungesë të tyre. Për sa më sipër janë marrë masat e nevojshme të menjëherëshme për ndërhyrje restauruese me qëllim sigurimin e jetës së vizitorëve dhe mundësimin e hyrjes për në kala. Si pasojë e këtyre masave është miratuar projekti i pasarelës metalike në hyrje të kalasë së Lezhës me Vendimin Nr. 183 dt 02.06.2022 nga KKTKM. Sot ura e vjetër, në gjendjen e sipërciuar, **nuk ekziston më** dhe është i nevojshëm rishikimi i projektit të miratuar në vitin 2022. Duhet thënë se projekti i miratuar në vitin 2022 nuk është zbatuar dhe për këtë arsye po hartojmë projektin e rishikuar të urës duke u bazuar në projektin e miratuar.

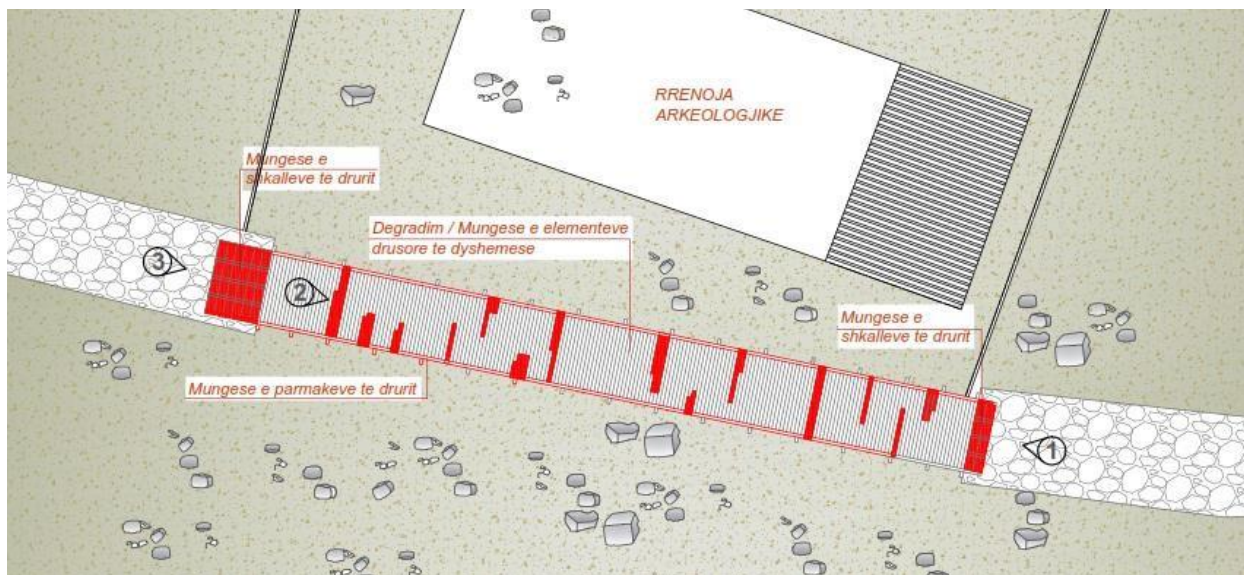
*Paraqitja në plan e urës së vjetër prej druri \_evidentime të problematikave*

Kemi propozuar që të ndërtohet një pasarelë me profile metalike e cila do t'i mbizotërojë më gjatë kohës. Pasarela e re metalike do të mbështetet mbi plintat ekzistues prej betoni në mënyrë që të mos të preket nëntoka dhe do të përshtatet që të lidhet me lartësinë e kuotës së rrugës. Në ato vënde ku plintat e betonit rezultojnë më të ulët, do të plotësohen në lartësi në mënyrë që të unifikohet niveli i pasarelës metalike me rrugën.

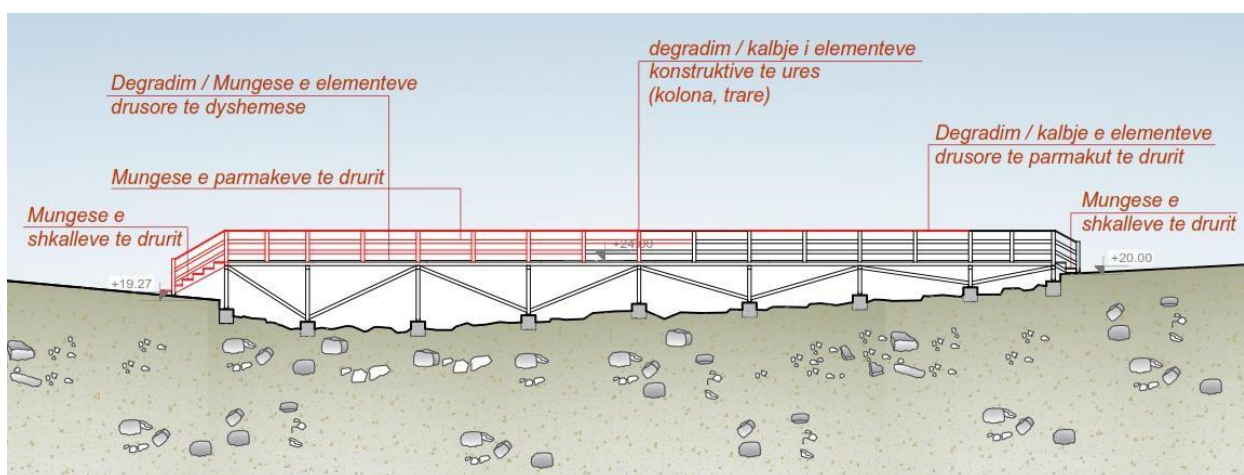
*Pamje balllore e urës së vjetër së drurit \_evidentime të problematikave*
