## RELACION TEKNIK

***PROJEKT RESTAURIM DHE KONSOLIDIMI  
"KISHA TRIKONSHE NË KALANË DRISHT", SHKODËR***

JANAR 2024

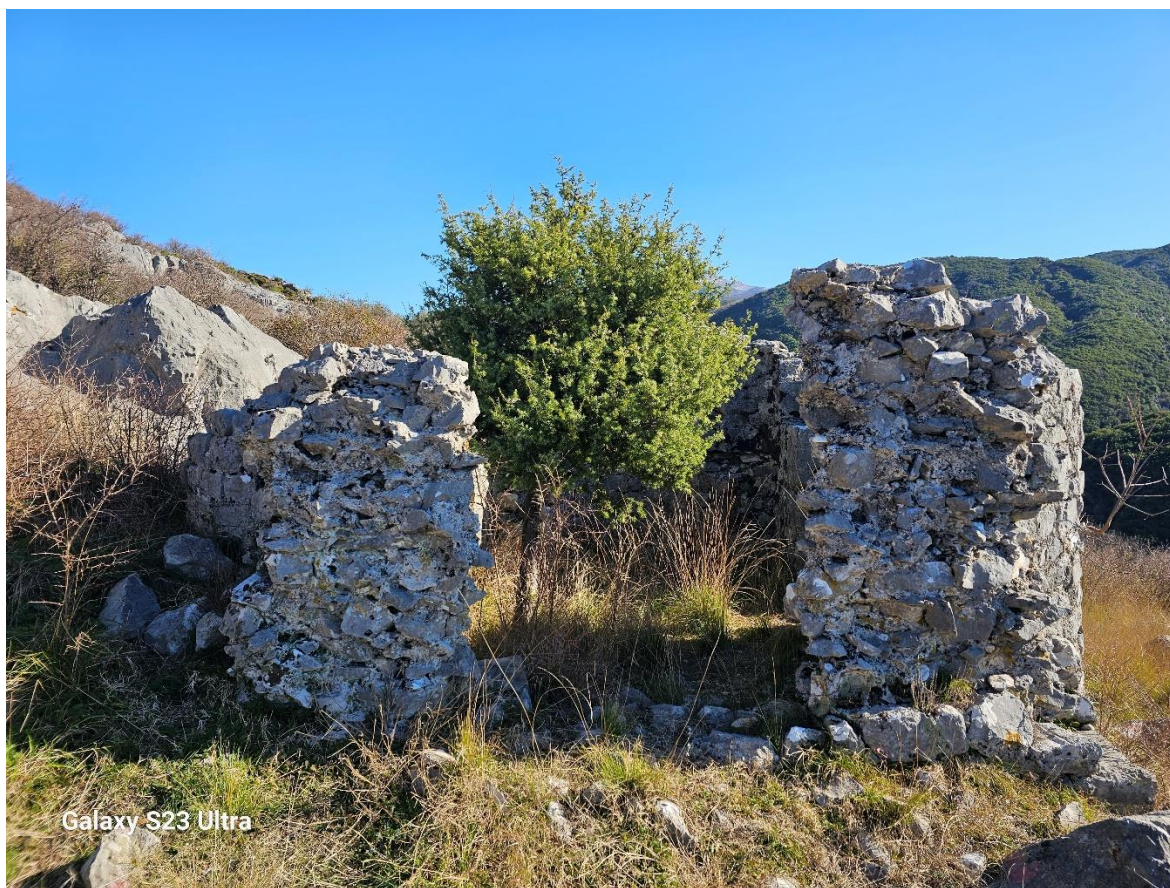
Foto 5. Foto e fasadës kryesore

Terrenit i pjerrët dhe shkëmbor përreth monumenti nuk lehtëson aksesin në këtë objekt, megjithatë inspektimi u realizua në pasën 90% të perimetrit. Struktura në gjendje rrënoje e kishës trikonëshe Drisht ruhet në gjendje të mirë, por ka nevoj për një ndërhyrje konsoliduese dhe mirëmbajtëse. Problematika fillestare është bimësia përreth objektit por edhe në lartësi të mureve. Gjithashtu në evidentimin në terren u konstatua degradimi i llaçit lidhës, gurë të cilët janë shkëputur nga struktura duke humbur kështu lidhjen me këtë strukturë por në disa raste edhe pozicionin fillestar.

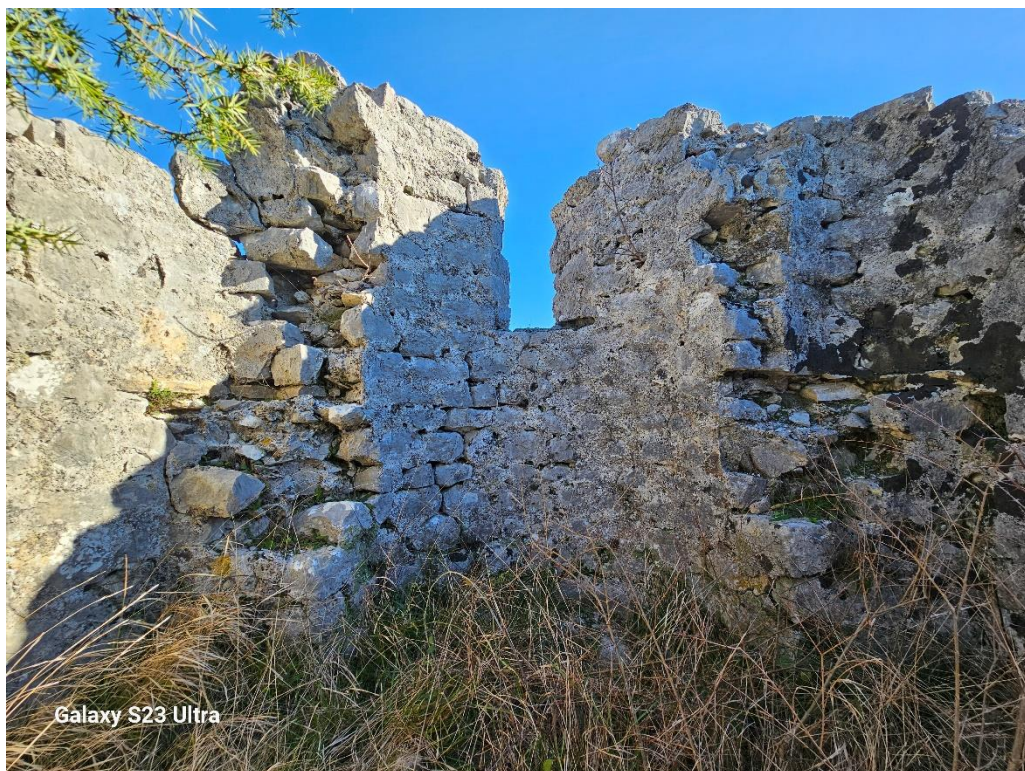
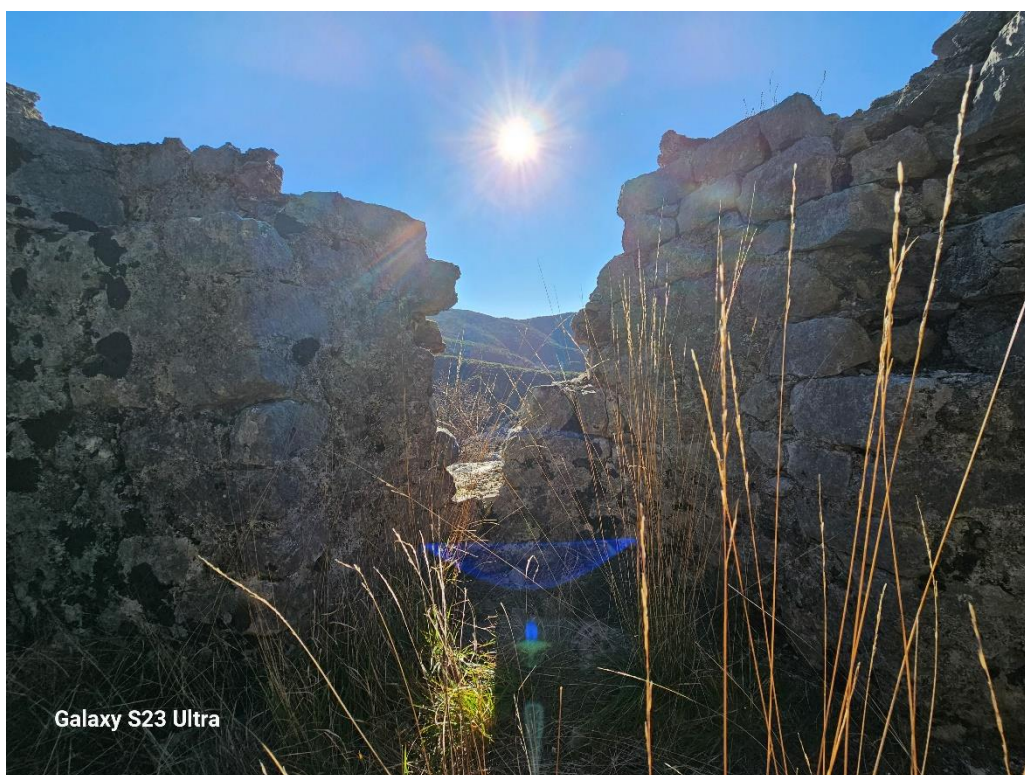
Foto 8,9. Fotot e ambjenteve të brendshme të kishës

Në ambjentet e brendshme të kishës është identifikuar një rrënjë masive, e cila duhet të zhgulet mekanisht, pa dëmtuar strukturës e objektit. Rrënjët e tjera janë pozicionuar në ambjentet përreth mure të kishës, të cilat do të trajtohen me herbicid. Pastrimi i vegjetacionit të ulët do të realizohet mekanisht si në lartësinë e murit ashtu dhe në territorin përreth kishës.

1. Pastrim i rrënjëve dhe bimësisë përreth e në lartësi të muraturës

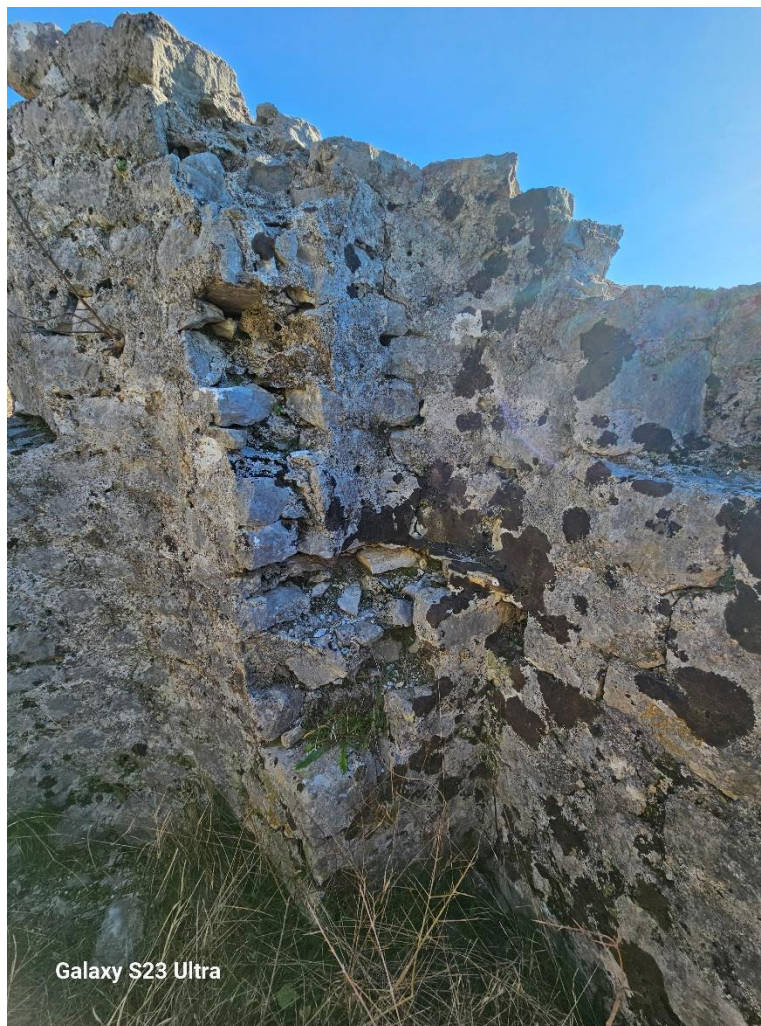
Foto 10. Fotot e ambjenteve të brendshme të kishës

Ka disa grurë të cilat kanë humbur pozicionin e tyre fillestar apo për shkak të degradimit të llaçi janë shkëputur nga struktura totale. Në muraturë ndërhyrjet e propozuara janë restaurim i murit të gurit, injektimi, si dhe fugatimi

3. Restaurim i murit dhe injektim
