RELACION TEKNIK

PUNIME RESTAURIMI NË FASADËN E MUZEUT KOMBËTAR TË FOTOGRAFISË “MARUBI”

SHKURT 2026

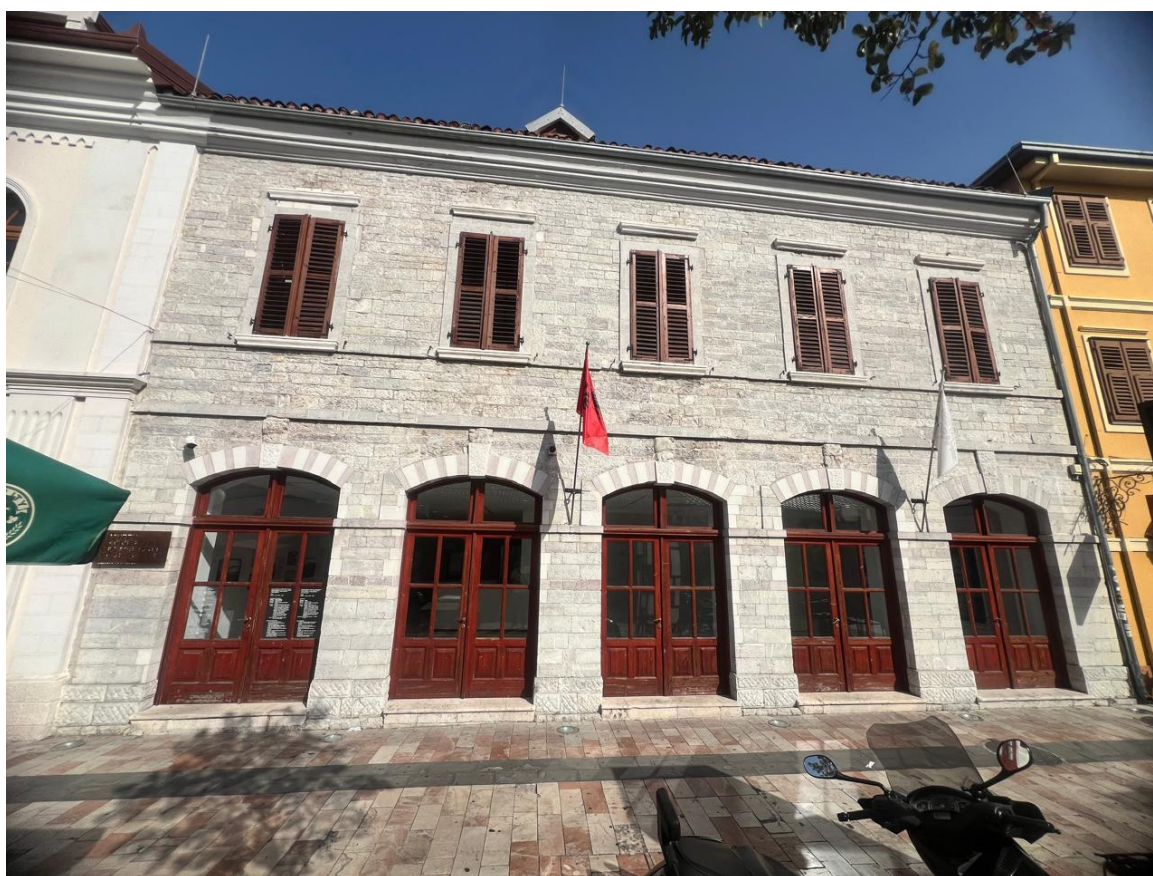
Fig 5. Foto e fasadës së muzeut

Objekt dykatësh me çati të pjerrët të mbuluar me tjegulla vendi, pjesë e qendrës historike të qytetit të Shkodrës, shpallur me vendim nr.771 datë 30.09.2020. Objektit i ruhet fasada duke qënë pjesë e QH Shkodër. Objekti në fjalë përdoret aktualisht si Muzeu Kombëtar i Fotografisë “Marubi”.

Lartësia e objektit shkon deri në 8.35m deri në strehën e çatisë dhe 11.61m deri në kulmin e saj.

Dritaret, dyert dhe grilat kanë përmasat si në projektin teknik dhe skedën e tyre.

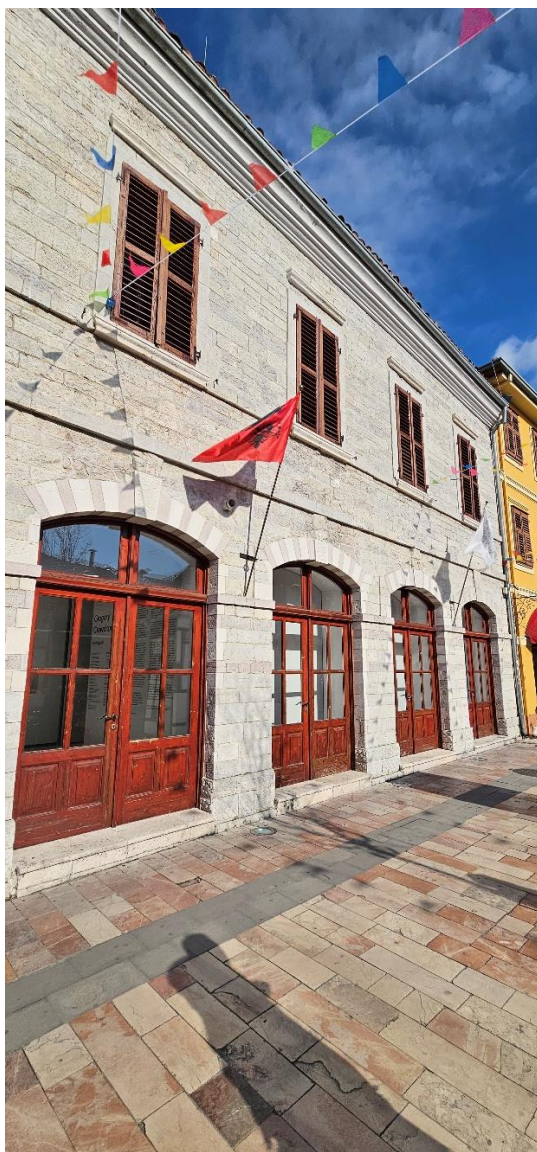
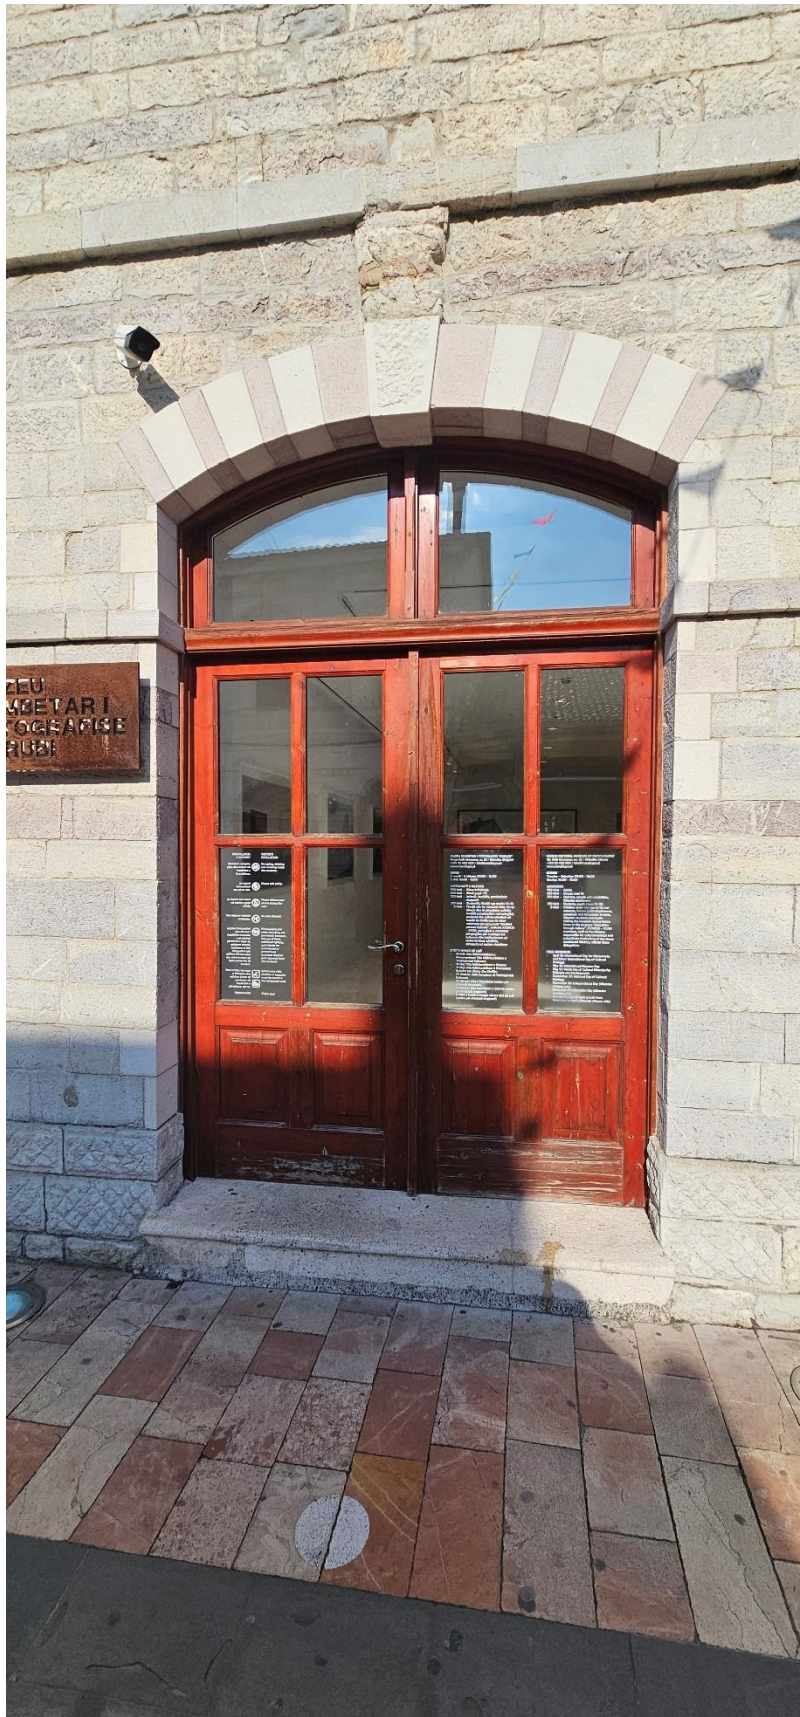
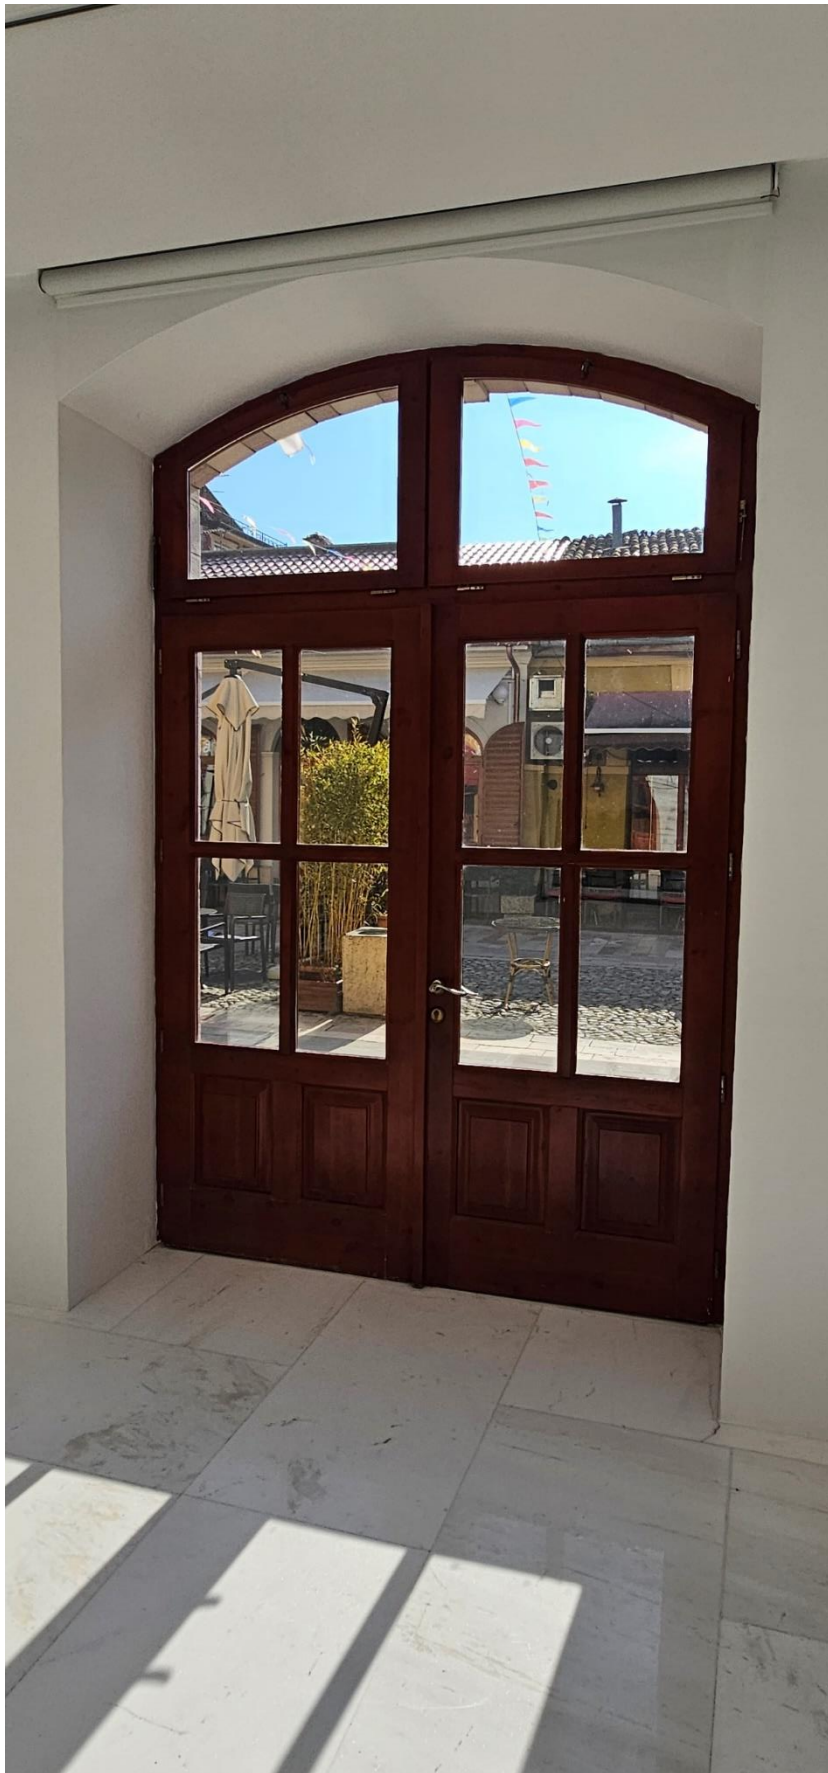
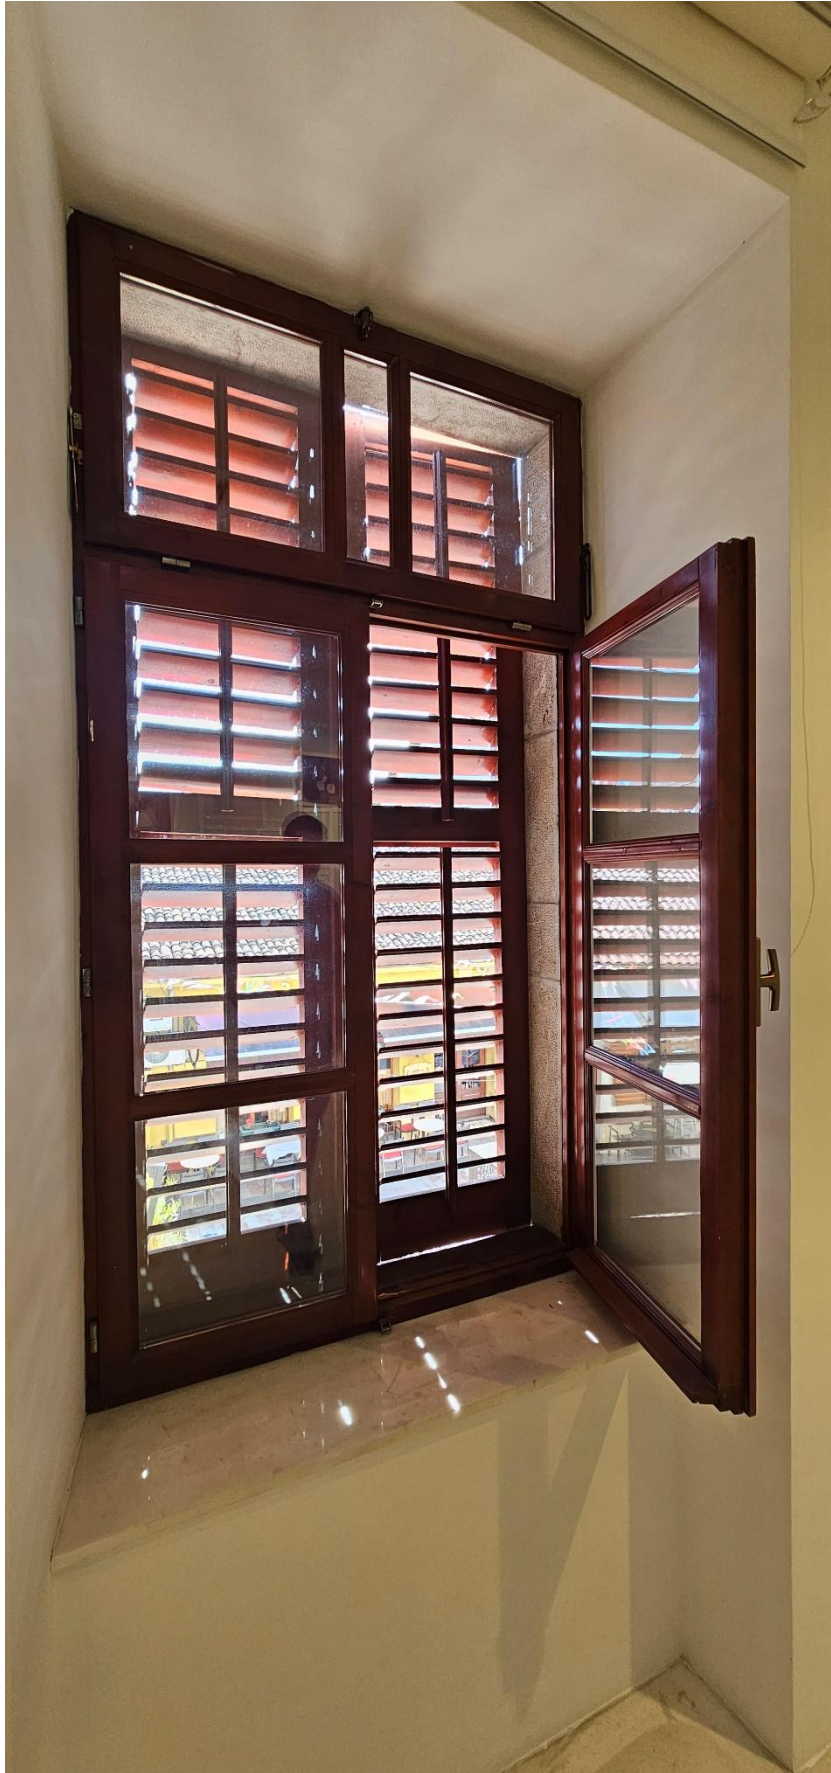
Foto te gjendjes ekzistuese

Duke u nisur nga kërkesa e bërë nga vetë Muzeu Kombëtar, por edhe duke konstatuar si Drejtori Rajonale e Trashëgimisë Kulturore Shkodër, kemi arritur në përfundimin se të gjithë elementët drusorë të fasadës duhen zëvendësuar. Dritaret janë mjaft të amortizuar deri në pikën që një pjesë e tyre nuk hapen fare. Grilat gjithashtu nuk preken pasi janë degraduar. Të njëjtën situatë kemi edhe me dyert e fasadës ku vetëm dera hyrëse është funksionale. Dyert dhe dritaret e fasades jane te gjitha dopio xham.

Problematikë kryesore është gjendja e elementëve drusorë të fasadës. Propozohet zëvendësimi i tyre me material druri i roko importi, cilesia e pare.

Nga inspektimi i detajuar i elementëve ekzistues të realizuar me dru të butë halor (Pishë/Bredh), janë evidentuar patologji të pakthyeshme degradimi. Përdorimi i drurit të pishës së stazhonuar (*Pinus sylvestris*), ndonëse tradicional, ka rezultuar i paaftë për të përballuar mikroklimën specifike të Shkodrës dhe ekspozimin Jug-Lindor të fasadës së muzeut për arsyet e mëposhtme:

- **Instabiliteti Higroskopik:** Pisha ka një koeficient të lartë bymimi dhe tkurrjeje. Nën luhatjet e lagështisë së Shkodrës (60-95%), profilet e pishës kanë pësuar deformime dimensionale, duke shkaktuar çarjen e filmit të bojës mbrojtëse dhe humbjen e hermeticitetit të dritareve.

- **Fotodegradimi UV:** Orientimi Jug-Lindor i fasadës ekspozon zdrukthëtarinë ndaj rrezatimit intensiv diellor. Pisha pëson degradim të shpejtë të linjinës në sipërfaqe, duke shkaktuar "ashklim" dhe shkëputje të shtresave të jashtme.

- **Vulnerabiliteti Biologjik:** Pisha klasifikohet në Klasën 4 të Qëndrueshmërisë (Pak e Qëndrueshme). Ajo është e ndjeshme ndaj sulmeve të kërpudhave (*Brown Rot*) dhe insekteve ksilofagë (*Hylotrupes bajulus*), të cilat janë aktivë në zonën e Shkodrës.

- Për të garantuar jetëgjatësinë e investimit dhe përputhshmërinë me statusin "Pjese e qendres Historike" projekti parashikon zëvendësimin integral me **Iroko Lamelar**.

- Iroko (*Milicia excelsa*) është zgjedhur si materiali optimal për shkak të klasifikimit të tij si **"Dru Shumë i Qëndrueshëm" (Klasa 1 sipas EN 350-2)**.
- **Avantazhi:** Përmbajtja e lartë e oleoresinave natyrore dhe depozitimeve minerale ("gurit") e bën Irokon hidrofobik (rezistent ndaj ujit) dhe imun ndaj kalbëzimit dhe insekteve pa nevojën e trajtimeve kimike toksike. Kjo garanton një jetëgjatësi funksionale mbi 40 vjet në fasadë.

- **Avantazhi:** Iroko ka një koeficient tkurrjeje jashtëzakonisht të ulët (Tkurrja Radiale ~2.8%). Kjo do të thotë se dritaret nuk do të deformohen, nuk do të bllokohen stinë pas stine dhe gommat izoluese do të mbeten hermetike, ndryshe nga pisha që krijon "hapësira ajri" pas disa vitesh.
