PROJEKT KONSERVIMI DHE RESTAURIMI

OBJEKTI: RESTAURIM DHE KONSOLIDIM I PJESSHEM I MURIT ANTIK NE ANEN VERIORE TE QYTTIT MESJETAR TE LISSUS0IT, LEZHE

SHKURT 2021

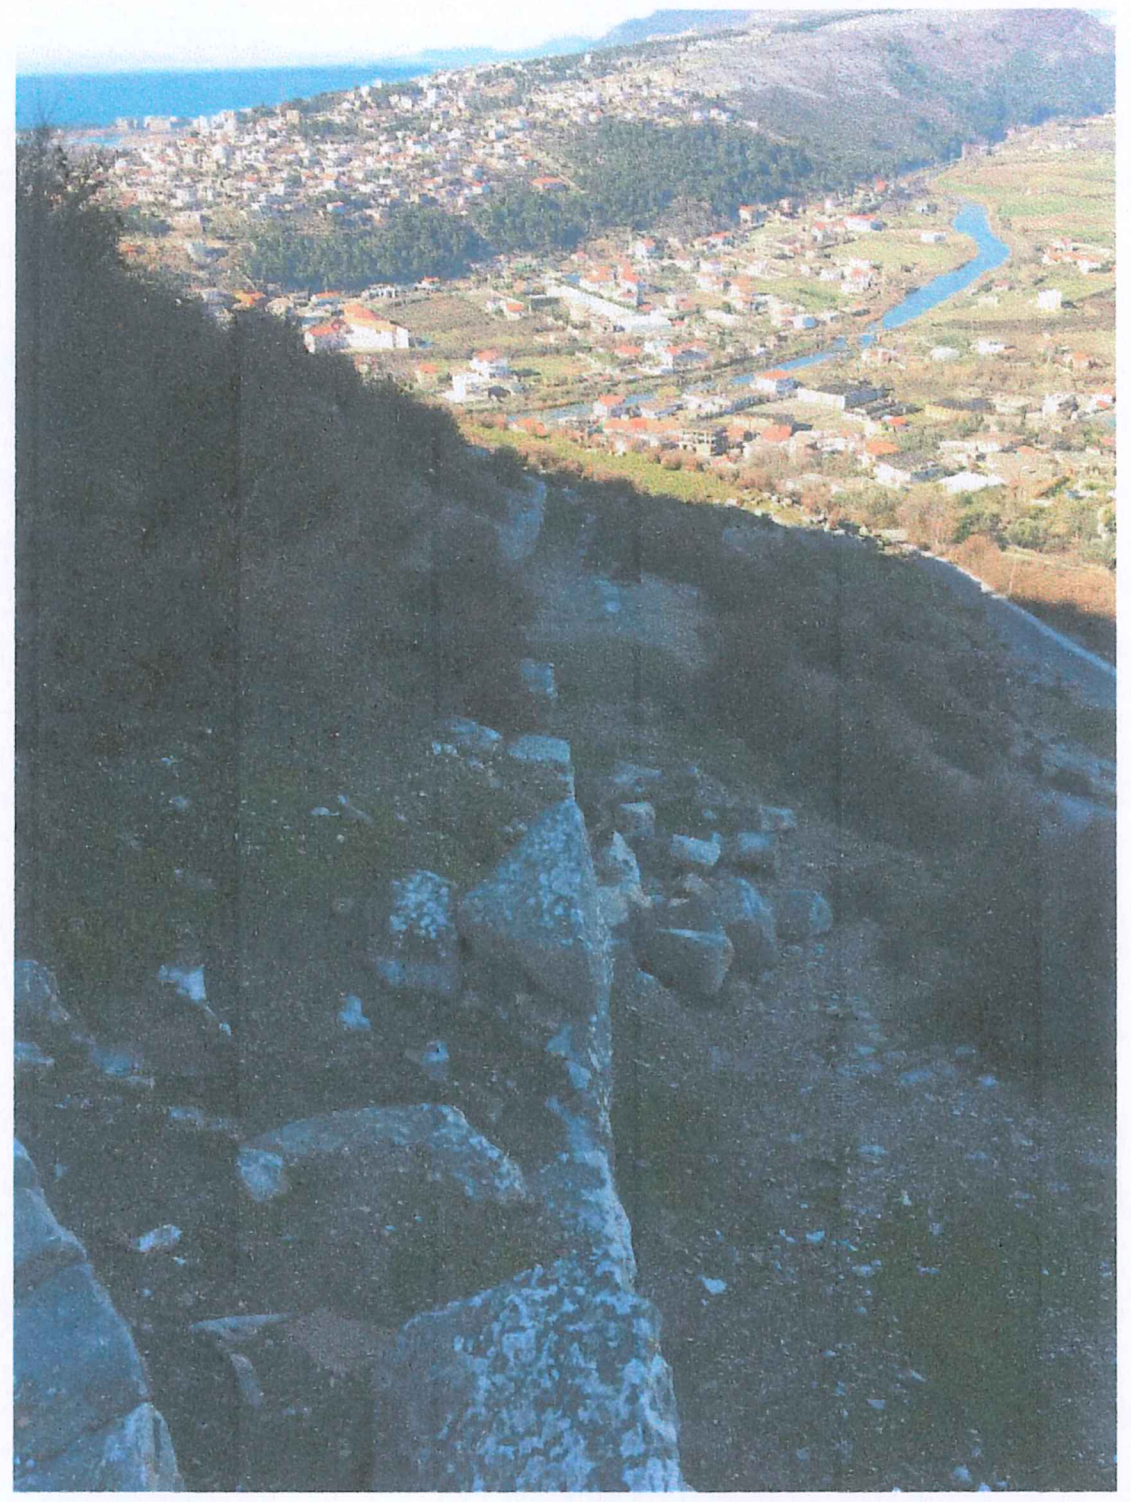
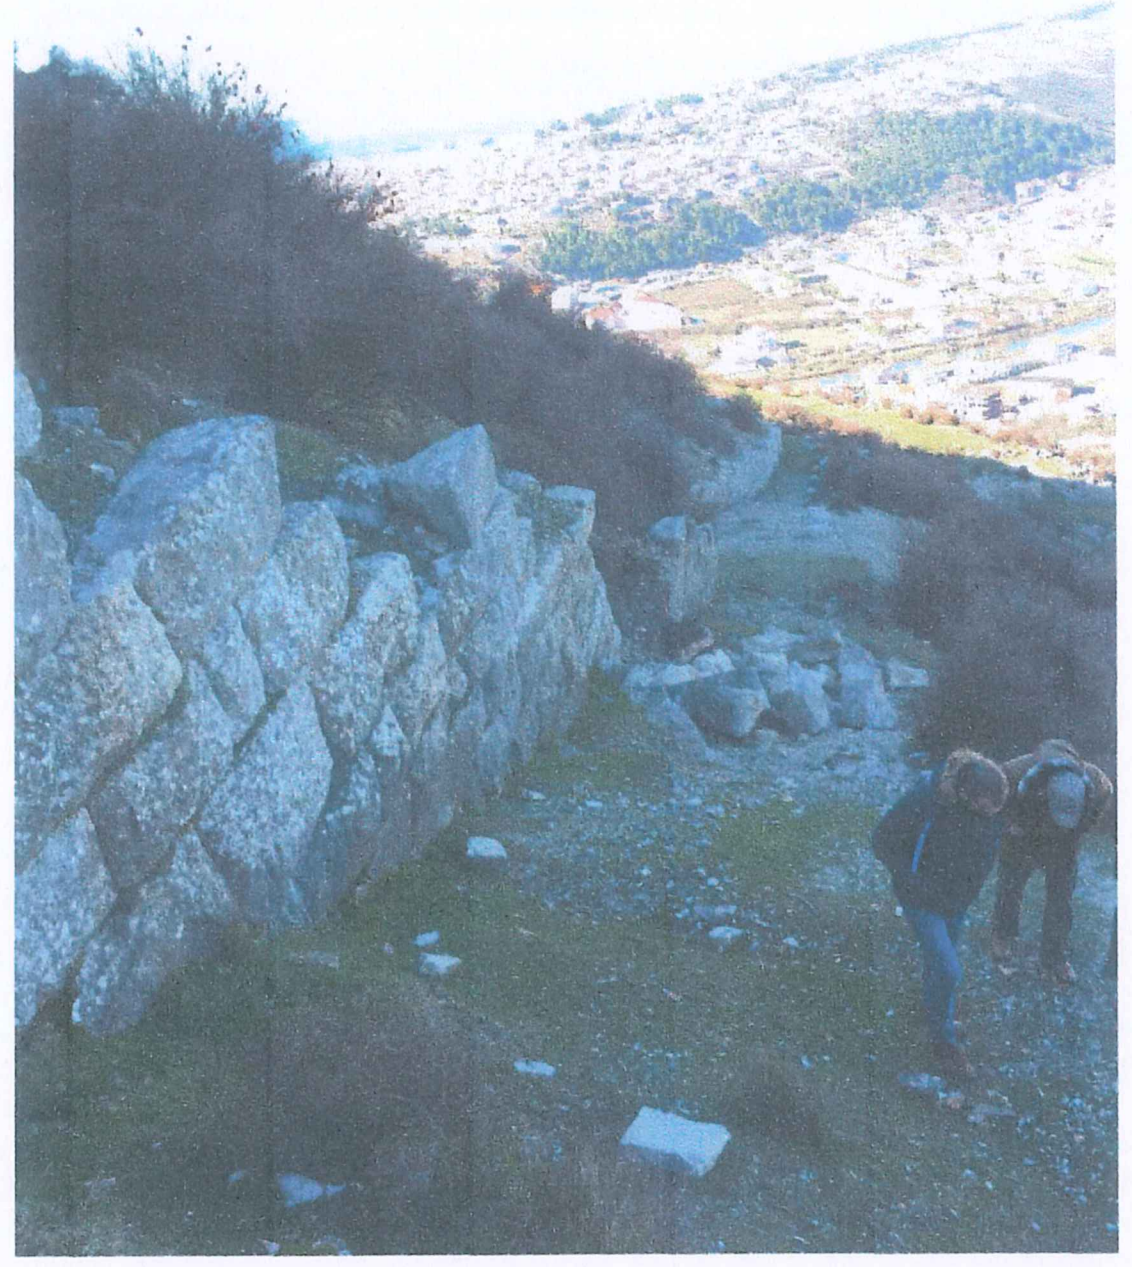
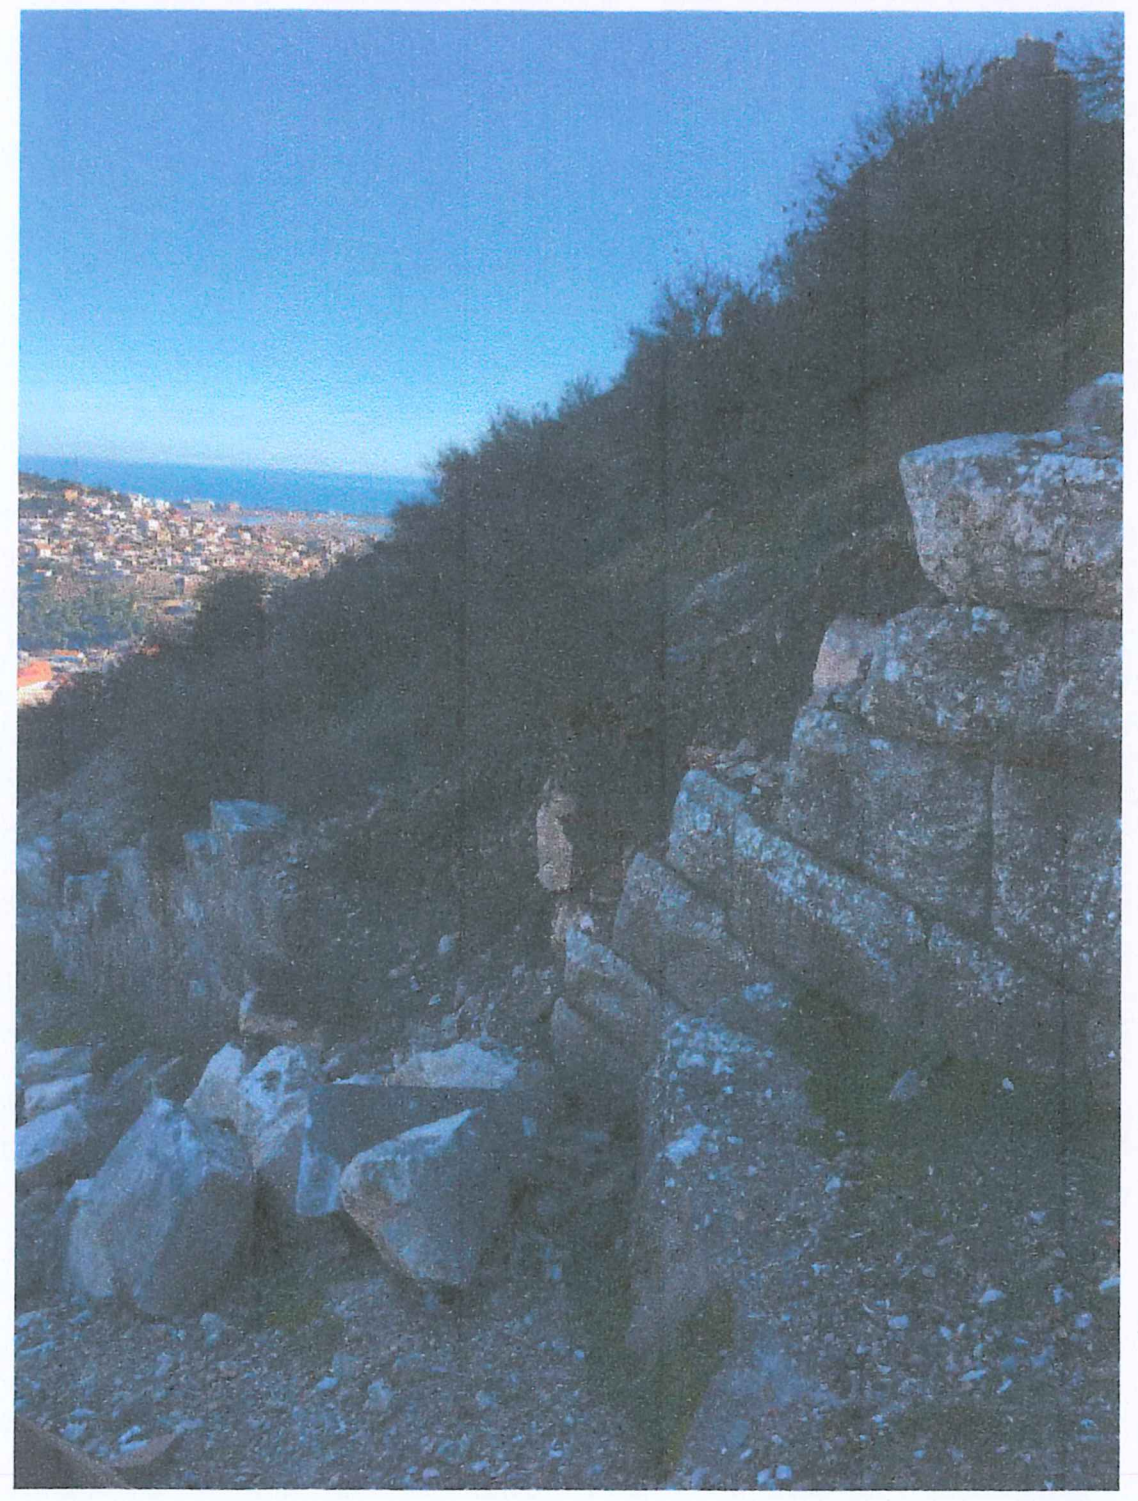
DOKUMENTIMI FOTOGRAFIK

Nderhyrja ne Murin Antik ne anen veriore re mureve perimetral te qytetit Mesjetar te Lissus-it, konsiston ne ringritje i disa blloqeve antike si dhe restaurimin e murit permes teknikes te anastilozes.
Permes ketij projektit synohet restaurimi i segmentit prej 6 m linear, nga i cili eshte shmebur 27 blloqe antike te permasave te ndryshme me peshe 0.7-3 ton.
Hapat e nderhyrjes do te fillojne me pastrimin e bimesise si dhe prerje e e rrenjeve te bimeve te cilat pengojne restaurimin e murit. Do te behet cmonitimi i afro 1 blloqeve te cilat jane spostuar nga vendi, pasi keto te fundit te shenohen per te mbajtur mend vendin ku kane qene t vendosura, dhe me pas do tebehet ringjitja e te gjitha blloqeve antike.

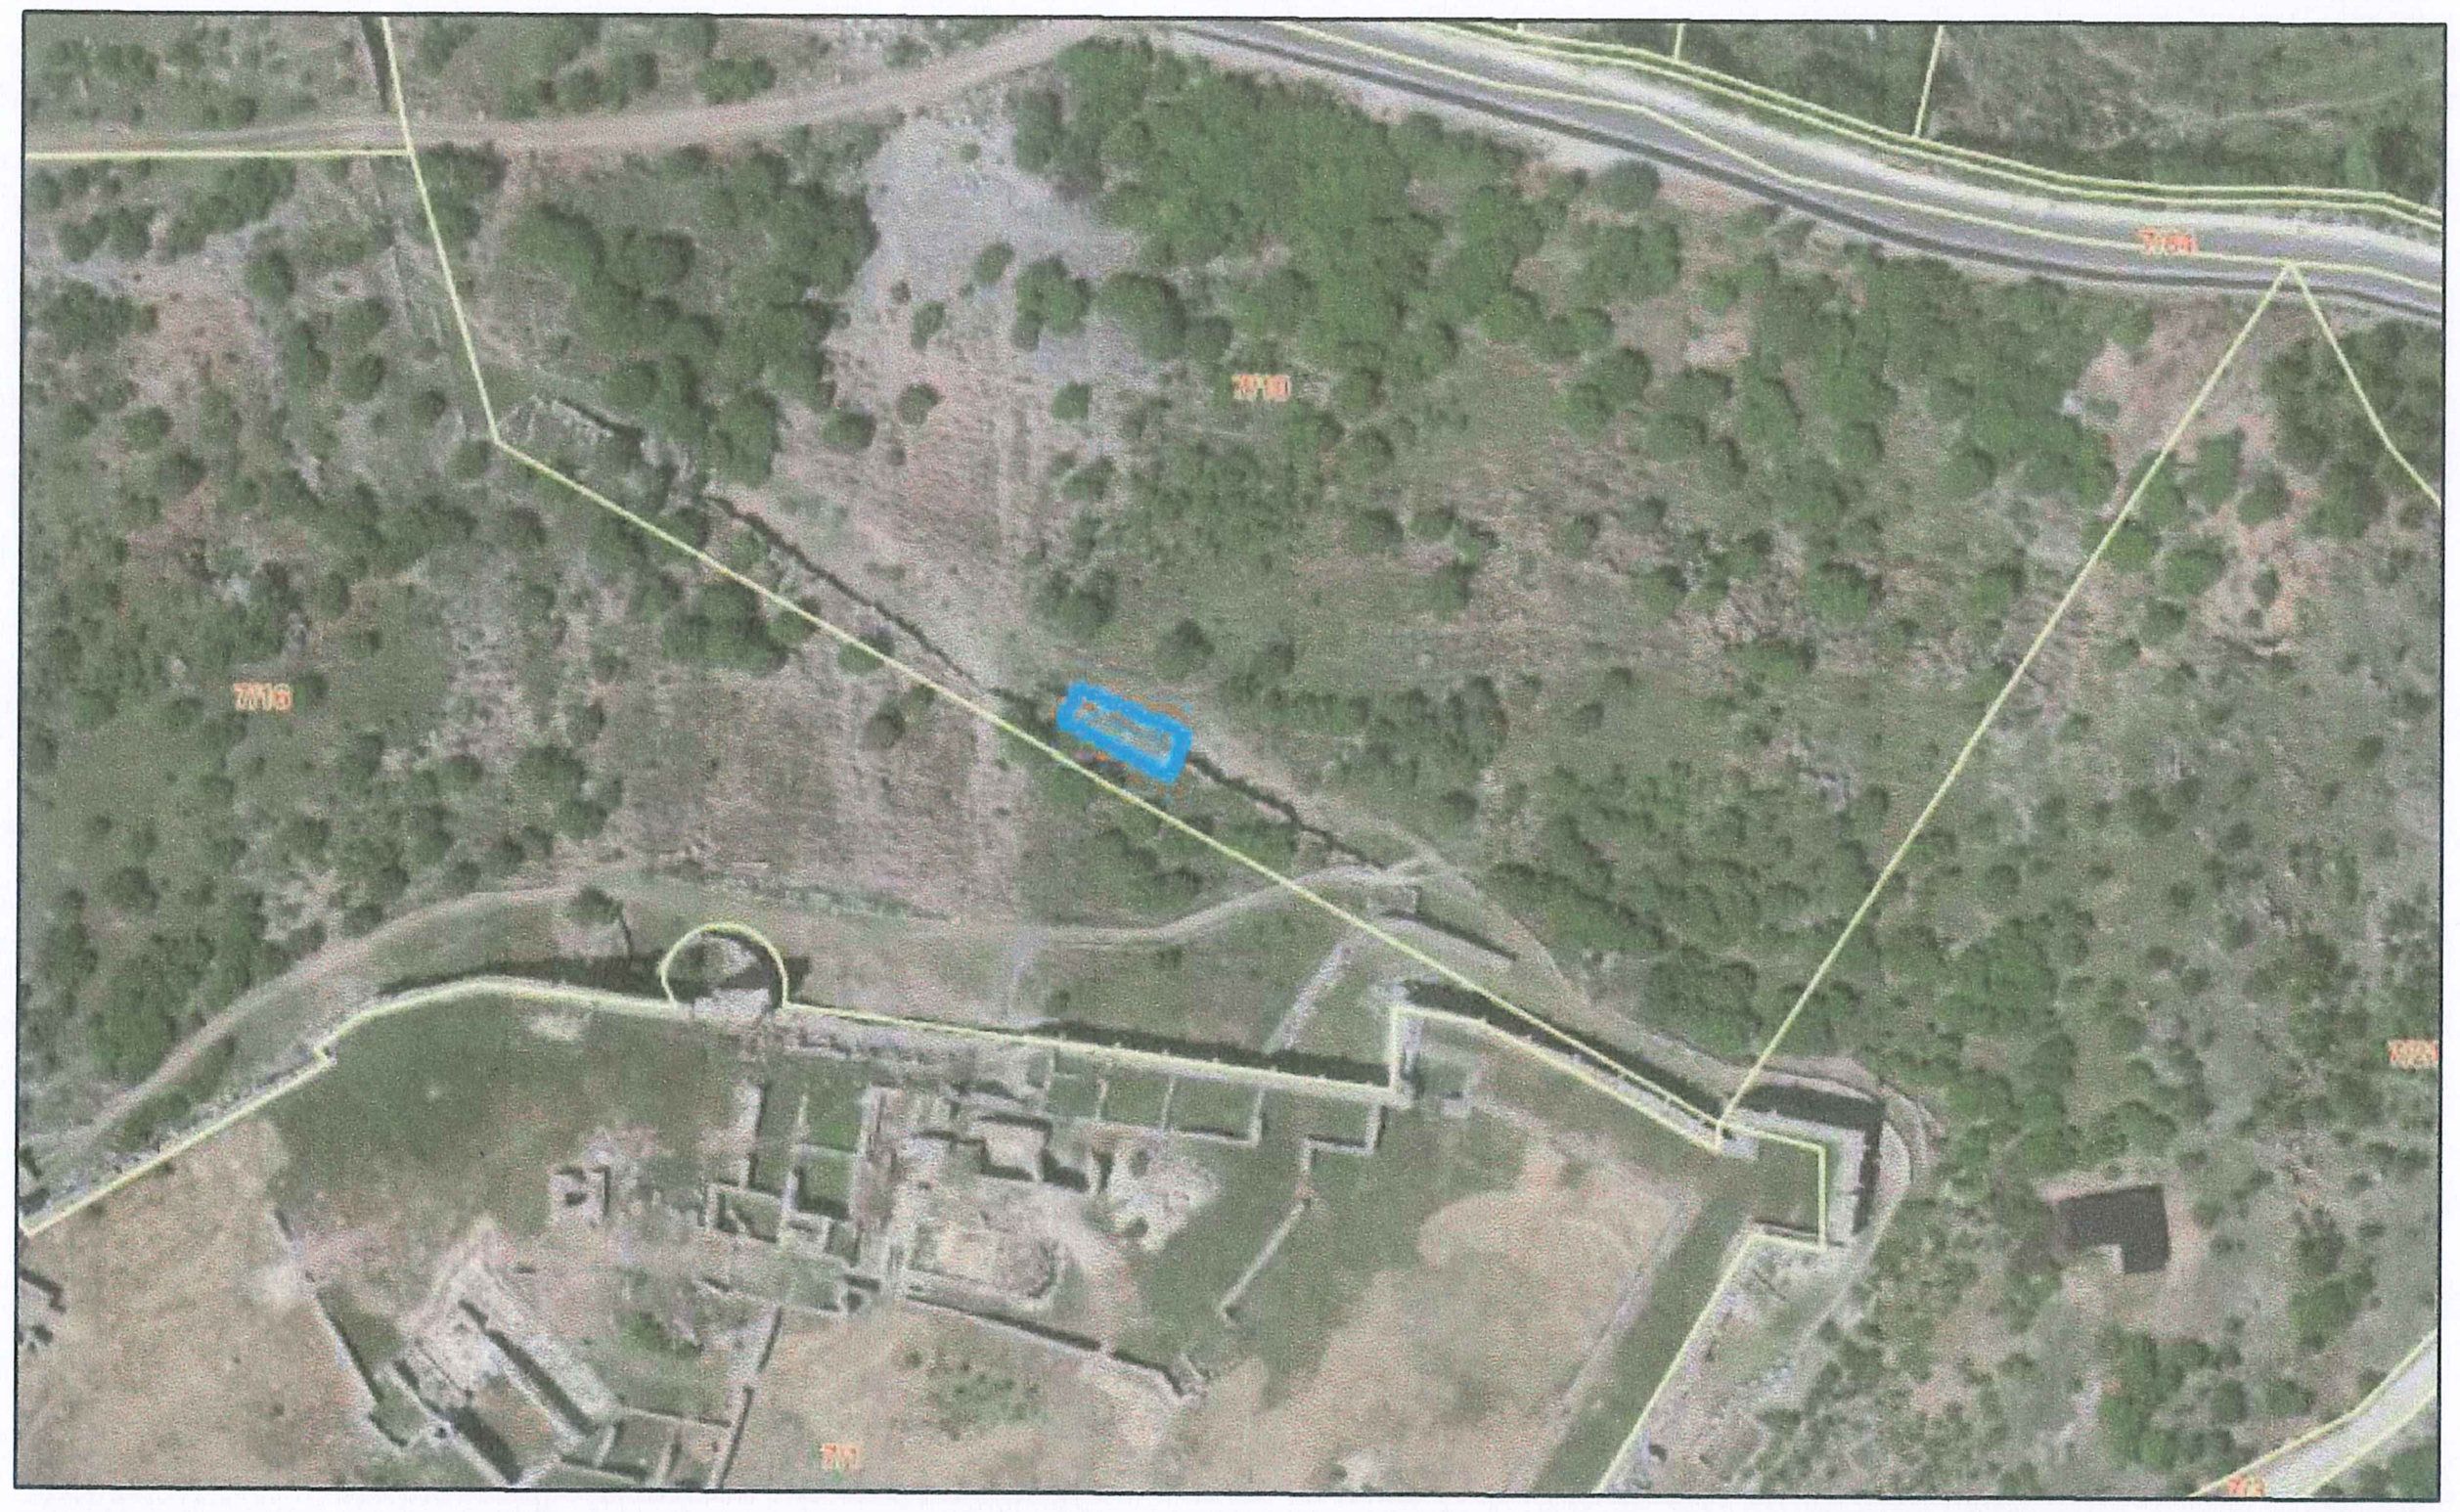
Seksioni i murit të rrëzuar

SEKSIONI I RRËZUAR I MURIT ANTIK VERIOR TE KALASË MESJETARE, LEZHË

Identifikimi i Seksionit të murit të rrëzuar në Kalanë Mesjetare, Lezhë

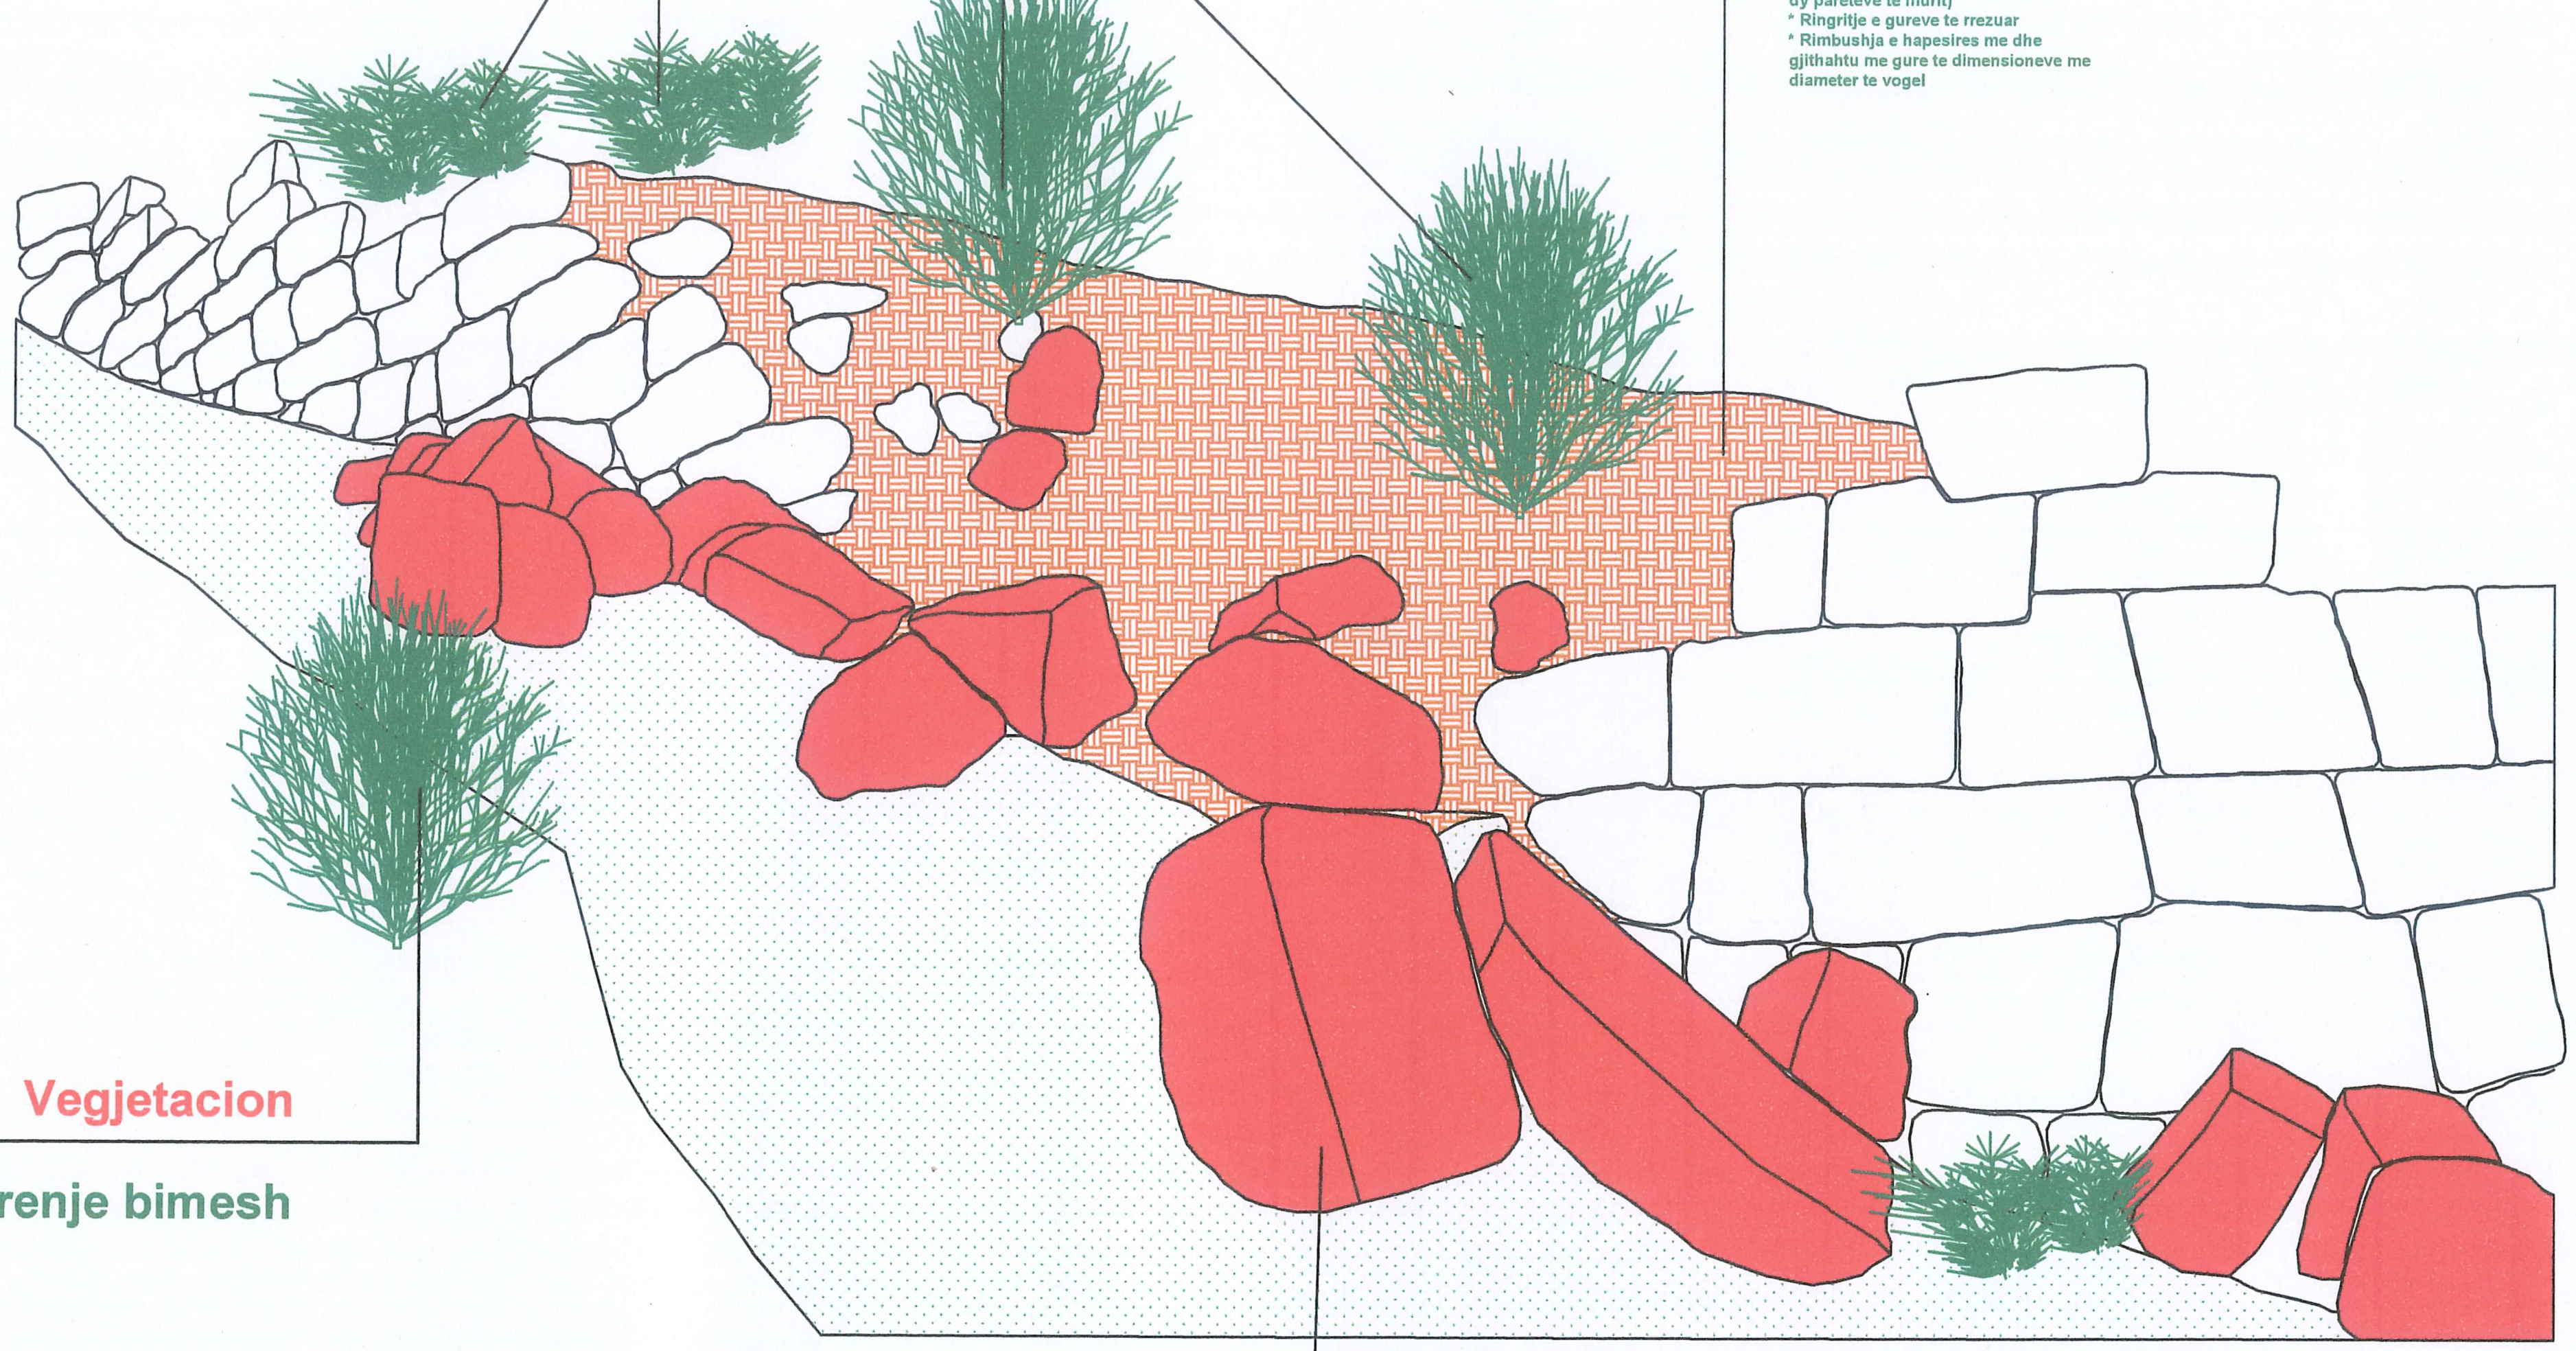
NDERHYRJET NE FRAGMENTIN E MURIT ANTIK

Gjendja e murit

Fragmenti i blloqeve antike ku eshte parashikuar te nderhyhet eshte ana veriore e Murit Antik. Ky segment shfaqet pjeserisht i demtuar, me renie te blloqeve aantike nga fragmentet e murit, si dhe prani te vegjetacionit te shumte qe demton muret dhe zonen perreth.

Nderhyrja e parashikuar

Konsiston ne ringritjen e mbi 27 blloqeve antike te rrezuar pergjate viteve, risistemimin e 37 blloqeve ne total te struktures s emurit si dhe ne pastrimin e vegjetacionit.

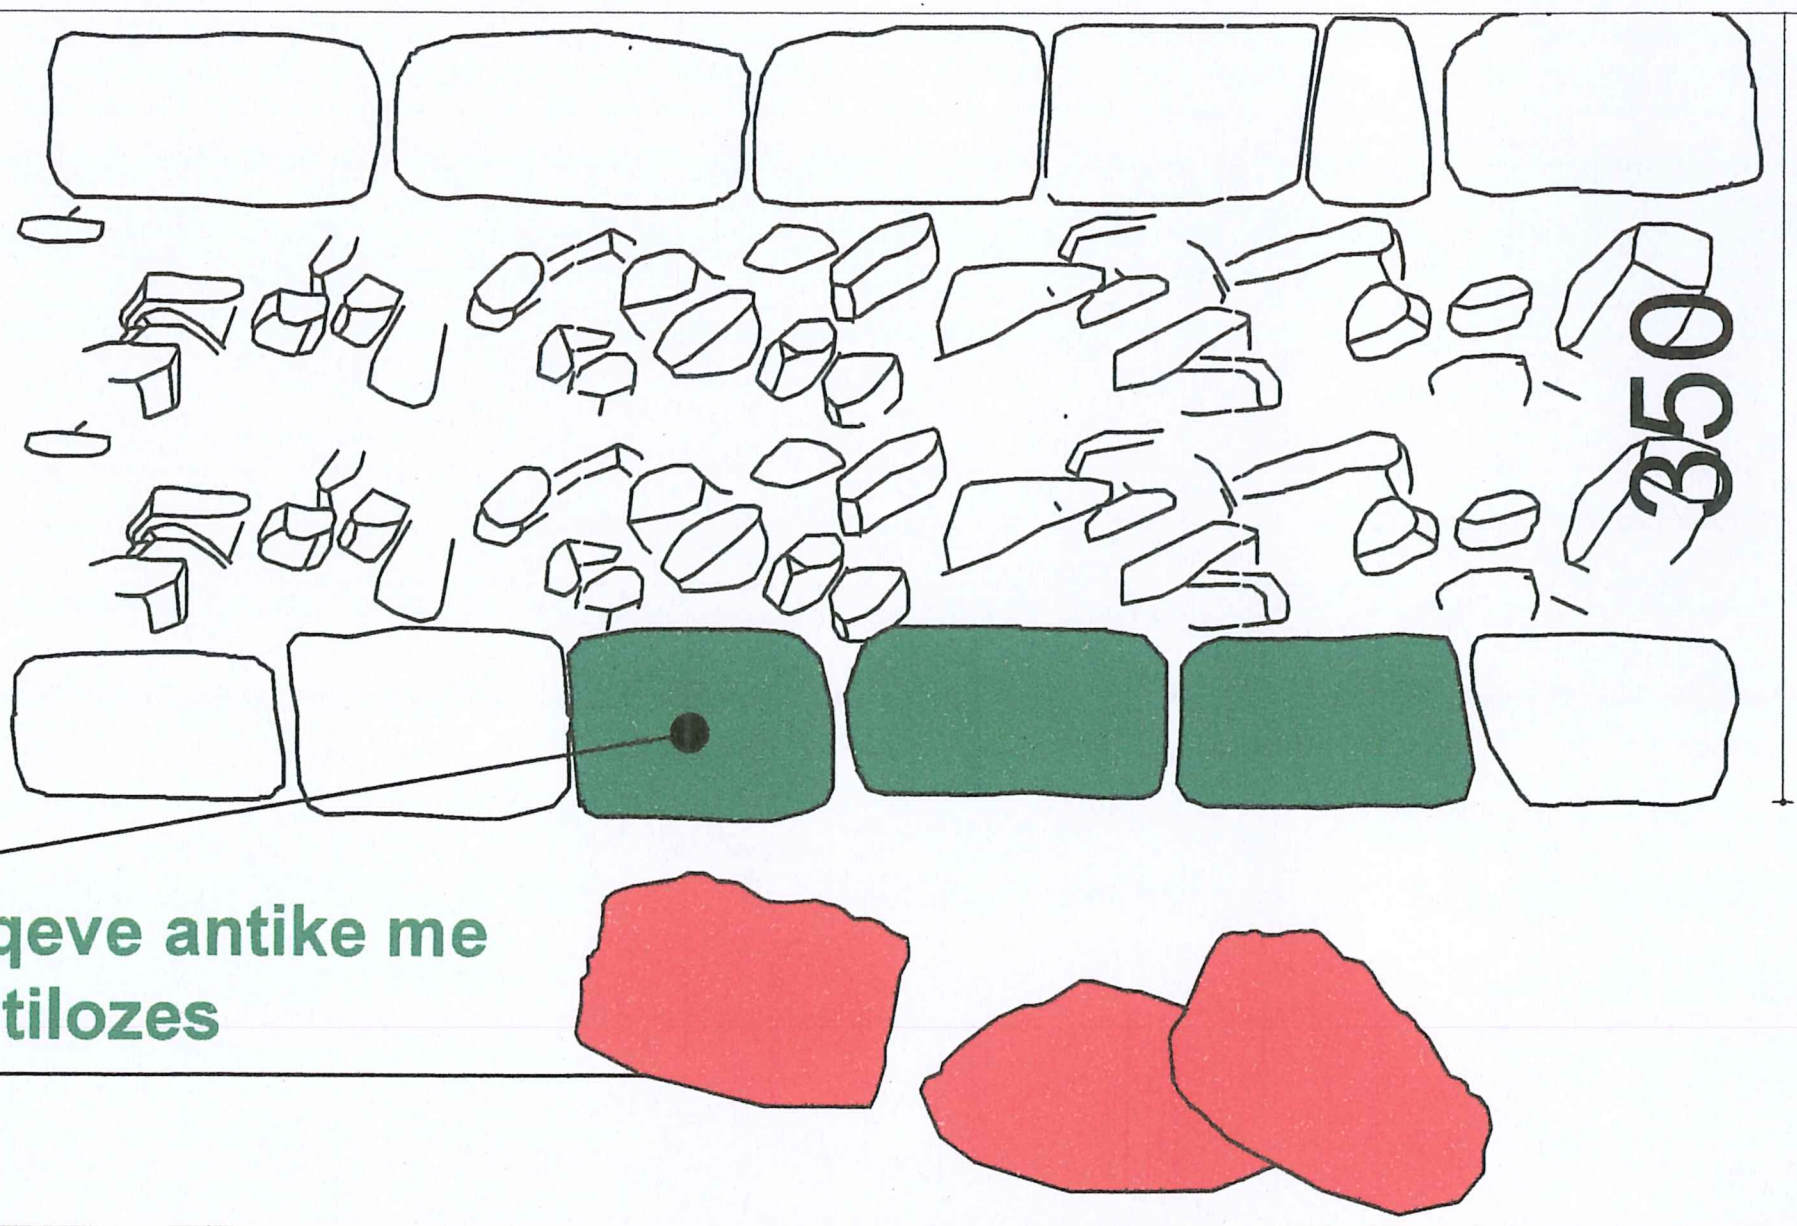
Plan (fragmenti i murit)

Gjendja e murit

Muri ne fjale eshte e fragmentit te mureve perimetral te qytetit antik te Lissus-it. Ne kente faze kemi te evidentuar rrezimin e 27 blloqeve antike si dhe prezence te vegjetacionit ne keto ambjente.

Blloqet e gurëve janë të punuara në forma trapezoidale dhe poligonale që kanë një gjatësi 0,60-1,60 m dhe lartësi 0,30-0,60 m. Faqja e jashtme e gurëve është lënë e gunguar, e punuar ashpër me çekiç ose ashtu siç ka dalë nga gurorja.
Ne total do te ringrihen 27 blloqe antike te rrezuar, te cilat jane sot ne vend, dhe gjithashtu do te behet levizja e 10 gureve ne menyre qe te behet pastrim-sistemimi i murit si dhe kthimi ne gjendjen egzistuese.

Nderhyrja e parashikuar

Konsiston ne ringritjen e 27 blloqeve antike te rrezuar pergjate viteve si dhe ne pastrimin e vegjetacionit ne ambjentet ne pjese e qytetit te mesem te Lissus-it
